RESOLUCIÓN DE CONSEJO UNIVERSITARIO N° 495 -2023-UNTRM/CU

Que mediante Oficio N° 208-2023-UNTRM-R/DGA/USGGA, de fecha 05 de mayo de 2023, el Jefe de la Unidad de Servicios Generales y Gestión Ambiental, remite a la Directora General de Administración, el Plan de Mantenimiento de la Universidad Nacional Toribio Rodríguez de Mendoza de Amazonas – 2024;

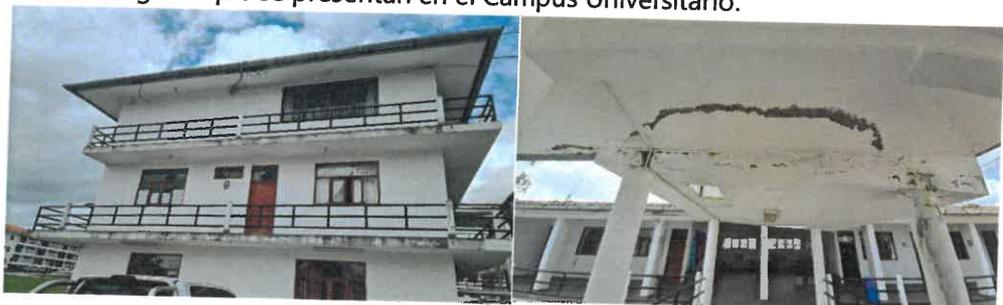
La pintura látex hidrorrepelente de los muros y/o paredes del exterior de la Sede Administrativa se encuentra deteriorada debido a los constantes cambios meteorológicos que se presentan en el Campus Universitario.

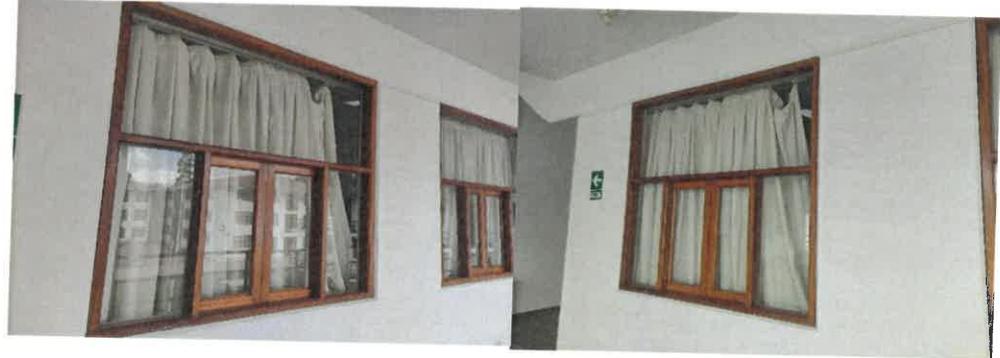
Deterioro de las cortinas

En la Sede Administrativa de la UNTRM se cuenta con cortinas instaladas las cuales se encuentran deterioradas debido al impacto del sol y el uso constante del personal que labora.

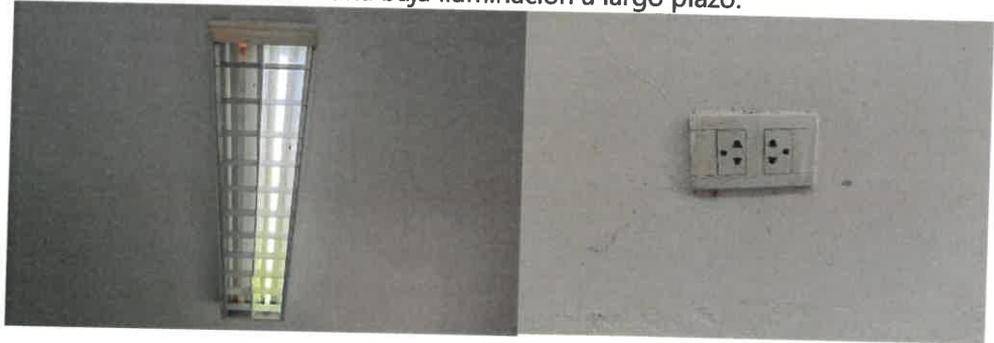
Las luminarias se encuentran en una deficiencia luminosa debido a las variaciones eléctricas las cuales causan una baja iluminación a largo plazo.

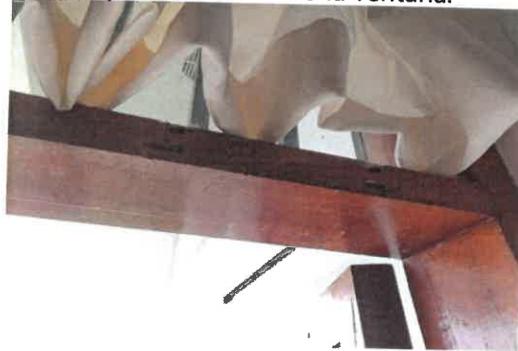
Cortinas de la Sede Administrativa

Las cortinas ya presentan desgaste y decoloración por los rayos ultravioletas que impactan en las mismas.

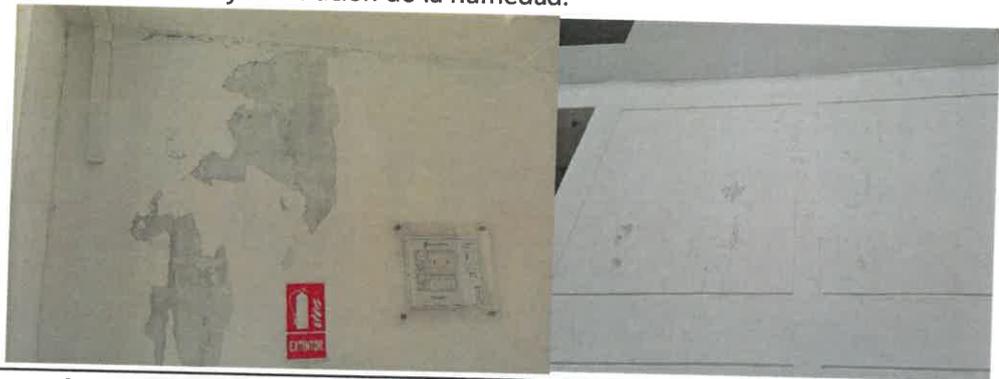
La pintura del Pabellón de Estomatología se encuentra en deterioro por las constantes lluvias y la filtración de la humedad.

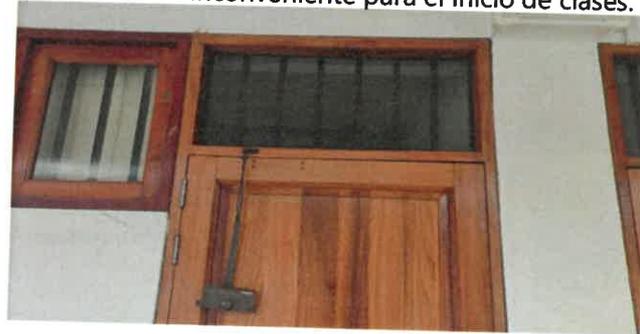
La puerta del cuarto piso del pabellón de estomatología presenta daños en el brazo de seguridad lo cual es un inconveniente para el inicio de clases.

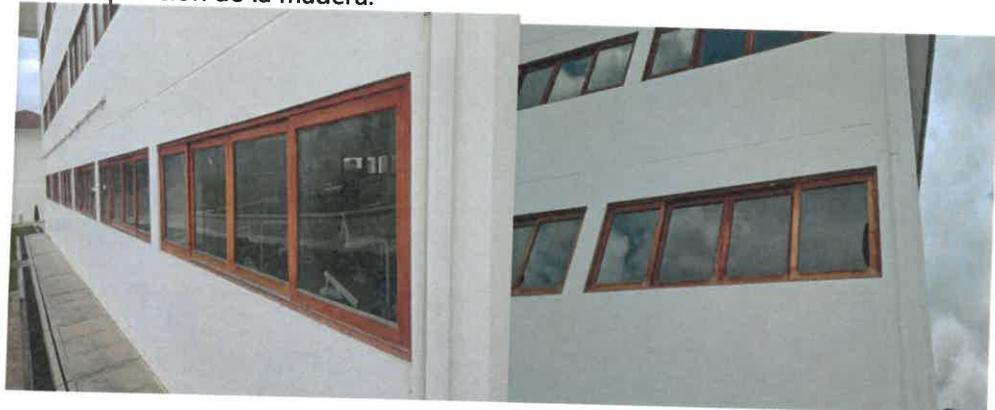
En el Pabellón de aulas de Estomatología las ventanas de madera presentan una decoloración debido al impacto del sol, lluvia y otras condiciones climáticas causando la pérdida del barniz protector asimismo pudiendo causar grietas y descomposición de la madera.

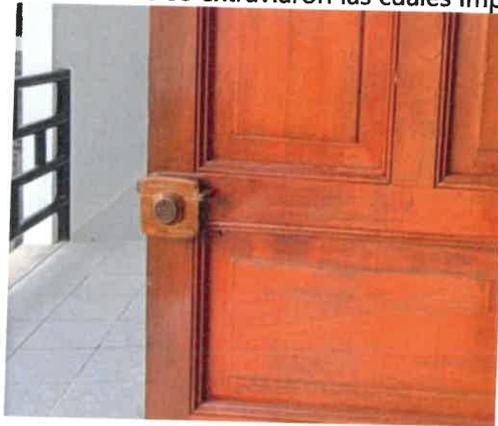
Puerta del Pabellón de Medicina Humana

Las puertas del Pabellón de Laboratorios de Medicina Humana presentan decoloración por el impacto de los rayos ultravioleta, humedad y otras condiciones climáticas propias de la zona que causan la pérdida del barniz protector pudiendo causar grietas o aberturas en la madera asimismo acortando el tiempo de vida útil si no se da el mantenimiento correspondiente.

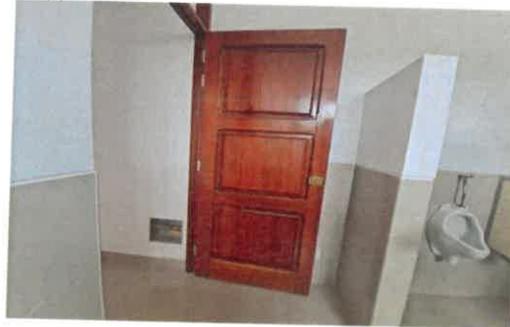
En los servicios higiénicos del Pabellón de Laboratorios de Medicina Humana se encuentran puertas de madera las cuales requieren de un mantenimiento periódico para evitar que se deterioren.

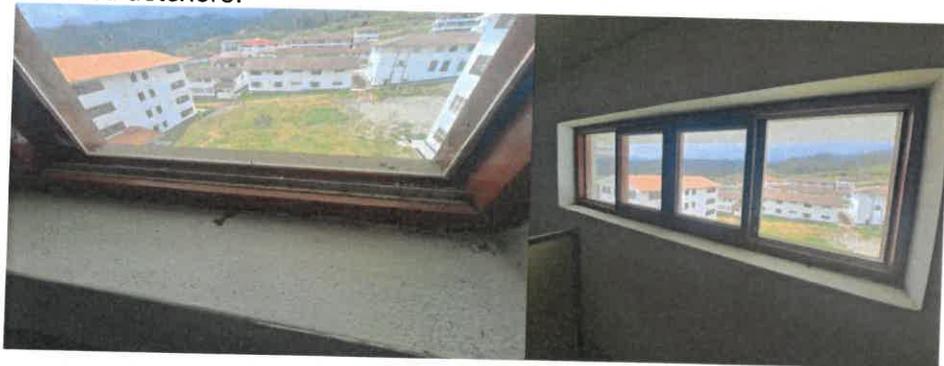
En los servicios higiénicos del Pabellón de Laboratorios de Medicina Humana se encuentran ventanas de madera que están a la intemperie resistiendo diferentes condiciones climáticas debido a esto requiere de mantenimientos periódicos para evitar su deterioro.

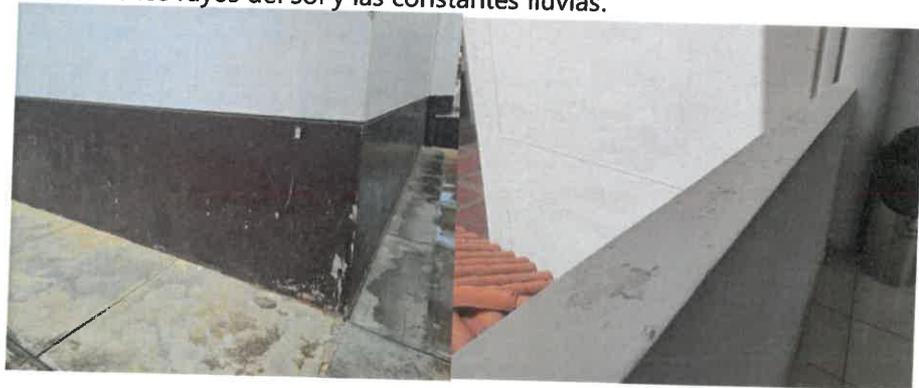
En el exterior de las aulas del Pabellón de la Facultad de Educación y Ciencias de la Comunicación la pintura en la pared se encuentra deteriorada debido al impacto directo de los rayos del sol y las constantes lluvias.

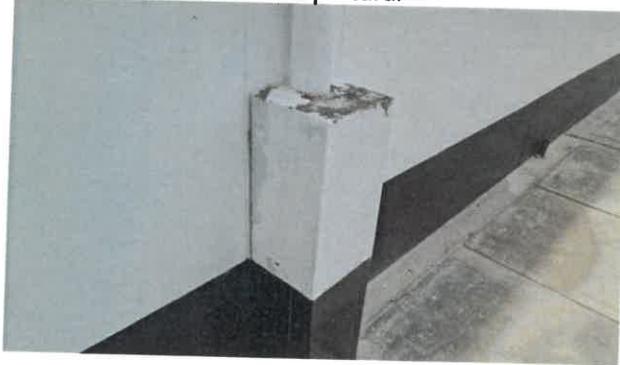
En la Sede Administrativa de la Facultad de Educación y Ciencias de la Comunicación la pintura externa de la pared se encuentra agrietada debido al impacto de la lluvia provocando el desprendimiento de la pintura.

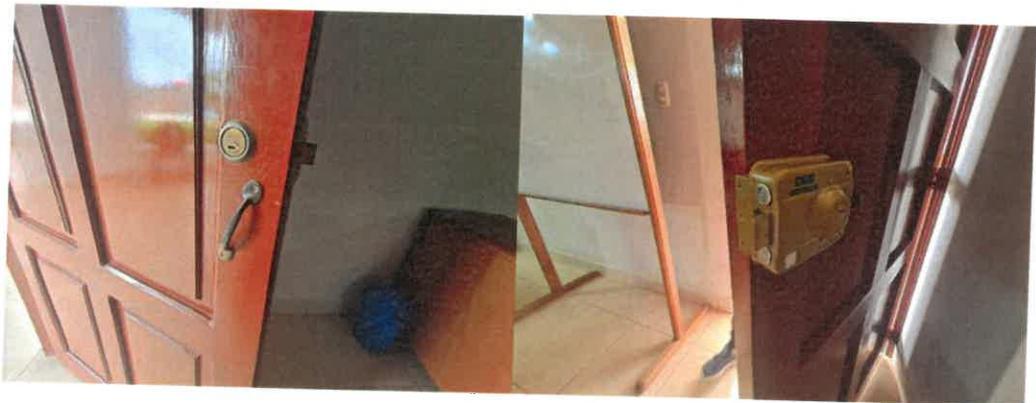
En la Sede Administrativa de la Facultad de Educación y Ciencias de la Comunicación las cerraduras presentan desgastes y deterioros debido al tiempo de uso, causando que las llaves se atasquen al momento de girar o dar vuelta.

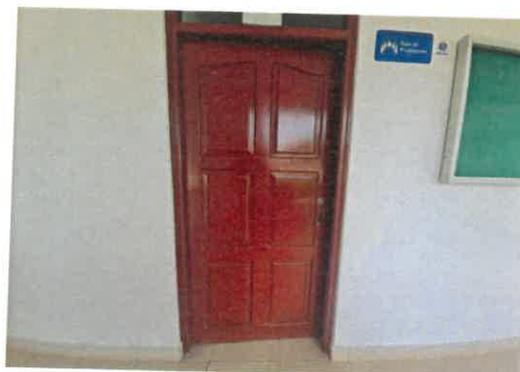
En la Sede Administrativa de la Facultad de Educación y Ciencias de la Comunicación hay puertas de madera las cuales requieren de un mantenimiento periódico para evitar que se deterioren causando daños como grietas en la madera incluso pudrición.

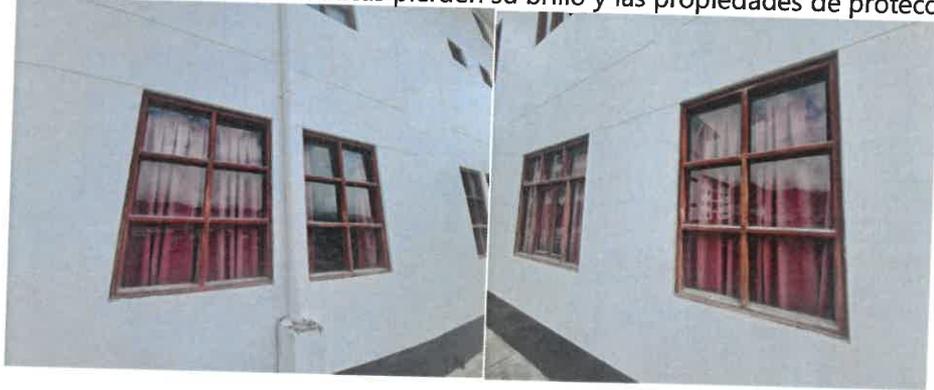
En la Sede Administrativa de la Facultad de Educación y Ciencias de la Comunicación las ventanas en la parte interna están cubiertas con cortinas para impedir el paso del sol sin embargo por el tiempo que han estado expuestas al sol pierden su efectividad asimismo no impiden que pasen los rayos del sol de manera eficiente.

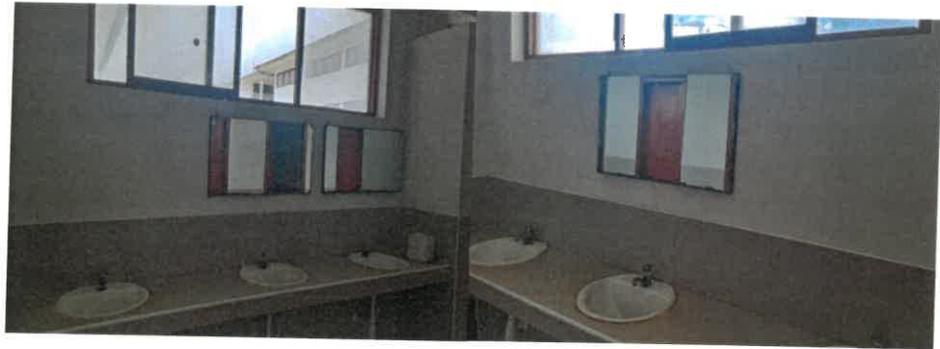
En los servicios higiénicos del pabellón de aulas de la Facultad de Educación y Ciencias de la Comunicación, los lavatorios están instalados con llaves de grifería convencional por lo cual se recomienda cambiarlo a una llave de lavatorio temporizada para permitir optimizar el ahorro de agua.

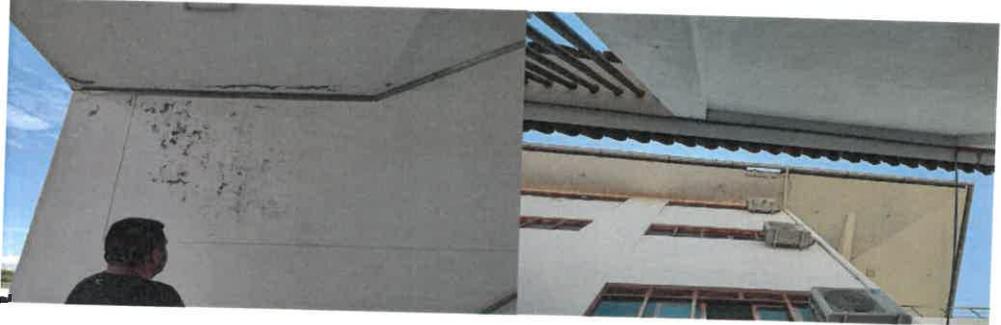
La pintura del Pabellón de Ciencias Económicas y Administrativas se encuentra en deterioro por las constantes lluvias que sufre el Campus Universitario, Filial Utcubamba.

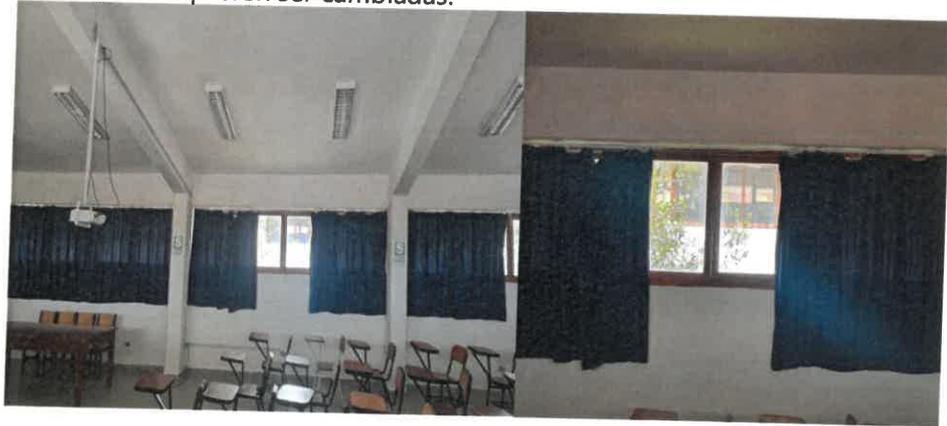
Las aulas y las escaleras del Pabellón de Ciencias Económicas y Administrativas presentan desgaste puesto que requieren cambio tanto el marmoleado de las escaleras y el porcelanato antideslizante de las aulas.

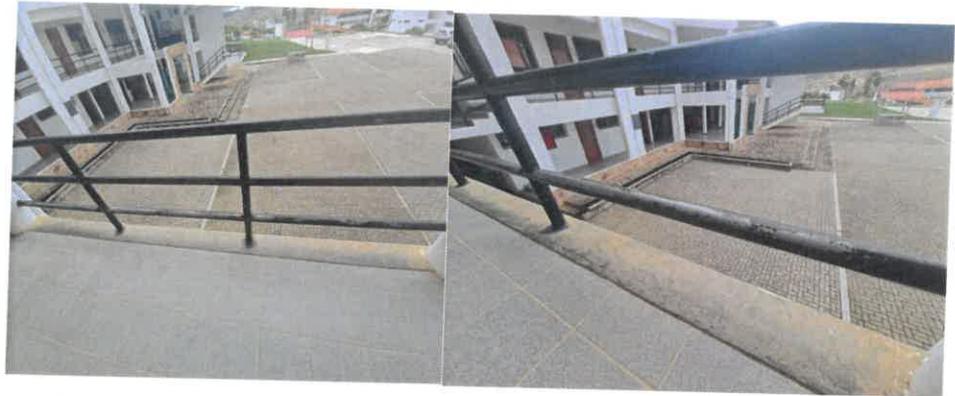
Las barandas del Pabellón de Ciencias Económicas y Administrativas cuentan con barandas metálicas de seguridad y son más sensibles a deterioros, el mantenimiento es más costoso, facilita la propagación bacteriológica y otros, debido a esto es recomendable cambiar a barandas de acero inoxidable las cuales nos da mayor durabilidad, naturaleza amigable con el medio ambiente, fácil mantenimiento, fácil desinfección para evitar propagación de enfermedades, menos costoso.

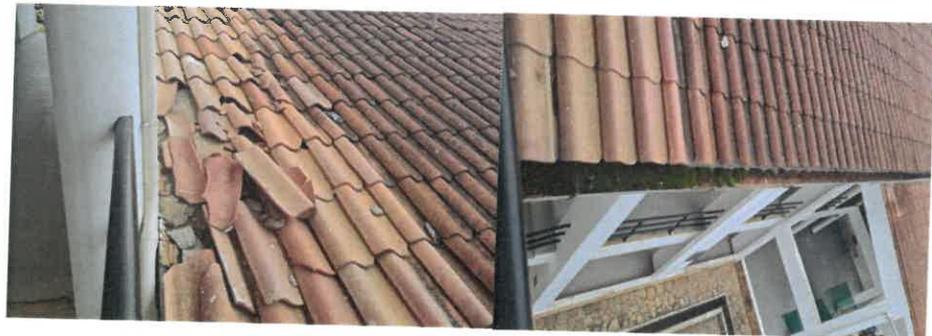
h) Cobertura

La cobertura del Pabellón de Ciencias Económicas y Administrativas es la parte más expuesta con el exterior, soporta condiciones climáticas diversas, estas se encuentran fisuradas y requieren el cambio y colocación de nuevas coberturas más livianas y resistentes.

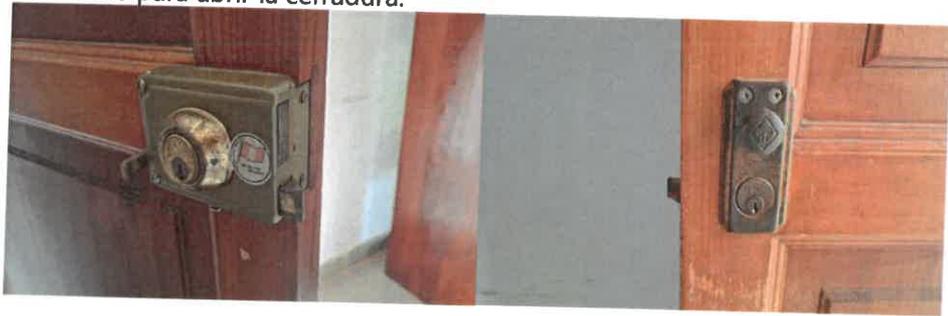
En la Sede Administrativa de la Facultas de Ciencias Económicas y Administrativas las cerraduras presentan desgastes debido al tiempo de uso, causando que las llaves se atasquen al momento de girar o dar vuelta, asimismo algunas cerraduras no cuentan con llaves para abrir la cerradura.

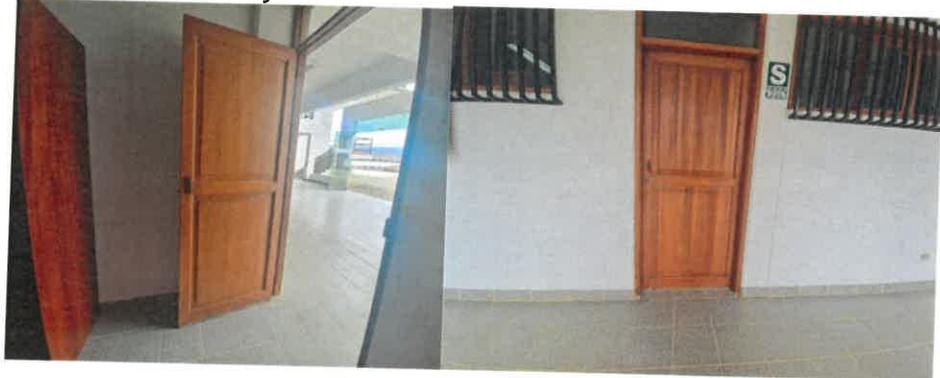
En la Sede Administrativa de la Facultas de Ciencias Económicas y Administrativas hay puertas de madera las cuales requieren de un mantenimiento periódico para evitar que se deterioren, la no intervención oportuna generará fisuras en la madera llevando a daños mayores.

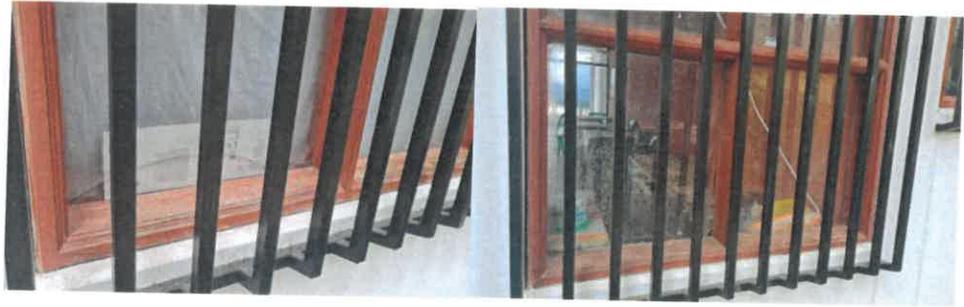
En la Sede Administrativa de la Facultas de Ciencias Económicas y Administrativas las ventanas de madera que están en constante contacto con la lluvia, el sol, el viento y demás condiciones climáticas generan que ésta pierde su brillo y las propiedades de protección, ocasionando daños permanentes a la madera.

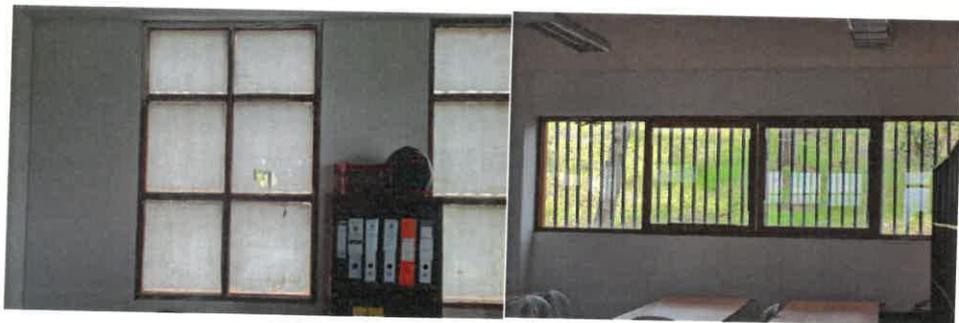
e) Cortinas

En la Sede Administrativa de la Facultad de Ciencias Económicas y Administrativas algunas de las ventanas en la parte interna están cubiertas con cortinas para impedir el paso del sol sin embargo por el tiempo que han estado expuestas al sol pierden su efectividad, asimismo algunas de las oficinas no cuentan con cortinas para impedir el paso de los rayos del sol.

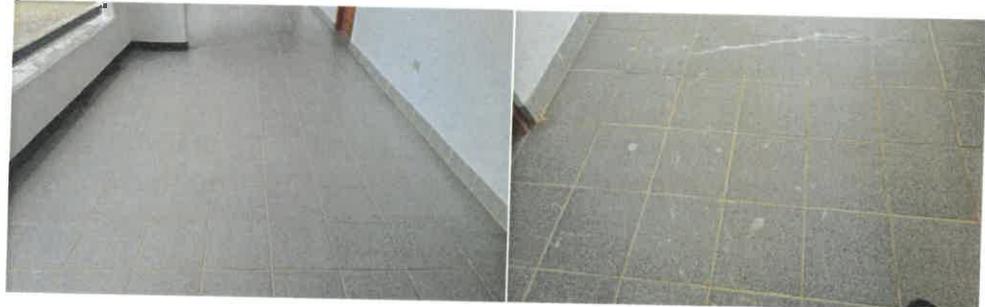
f) Pisos

La Sede Administrativa del Pabellón de la Facultad de Ciencias Económicas y Administrativas presenta desgaste en el porcelanato debido al constante paso de las personas.

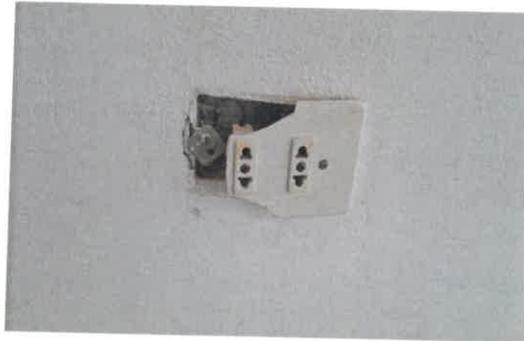
g) Instalaciones eléctricas

En la Sede Administrativa del Pabellón de la Facultad de Ciencias Económicas y Administrativas se cuentan con tomacorrientes dobles, debido al uso constante estas están perdiendo su adherencia en la pared, asimismo su aislante eléctrico está disminuyendo, pudiendo causar una descarga eléctrica a alguna persona que esté utilizando.

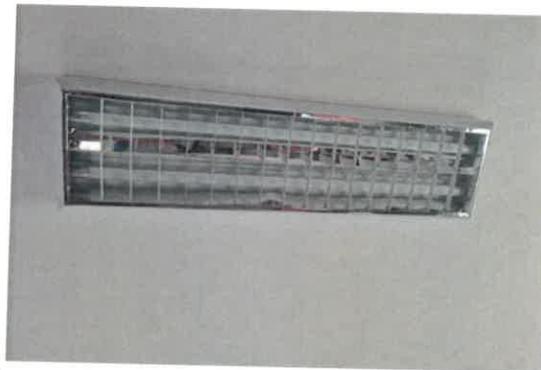
En la Sede Administrativa del Pabellón de la Facultad de Ciencias Económicas y Administrativas se cuenta con luminaria de rejilla convencional el cual consume más energía eléctrica, debido a esto se recomienda el cambio a una iluminación LED el cual tiene un consumo eléctrico más eficiente.

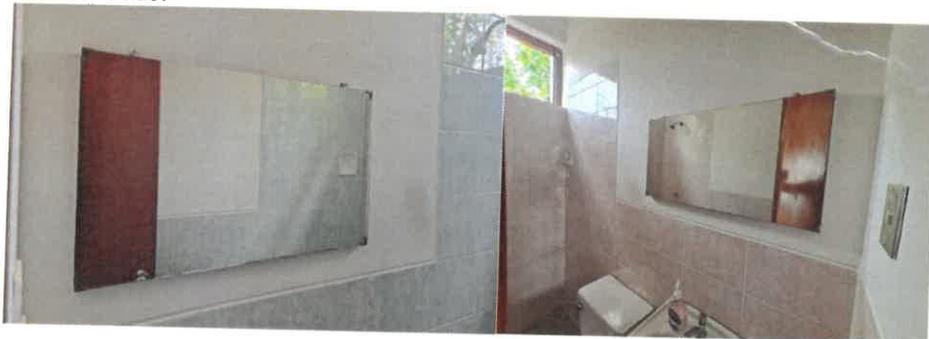
En los servicios higiénicos de la Sede Administrativa de la Facultad de Ciencias Económicas y Administrativas se cuenta con espejos, los cuales se encuentran en mal estado perdiendo sus propiedades reflectivas, del mismo modo con las esquinas deterioradas.

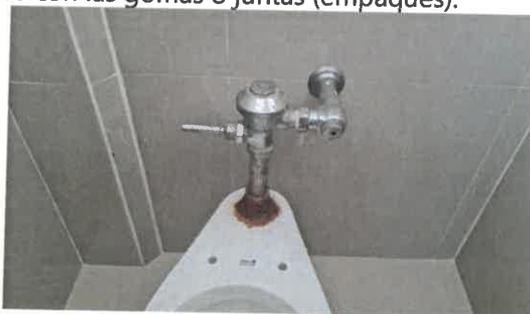
a) Instalaciones sanitarias

En los servicios higiénicos del pabellón de aulas de la Facultad de Ciencias Económicas y Administrativas se cuenta con inodoros con fluxómetros lo cuales cuentan con las descargas de agua que son muy largas o no se detienen lo cual se debe a problemas con las gomas o juntas (empaques).

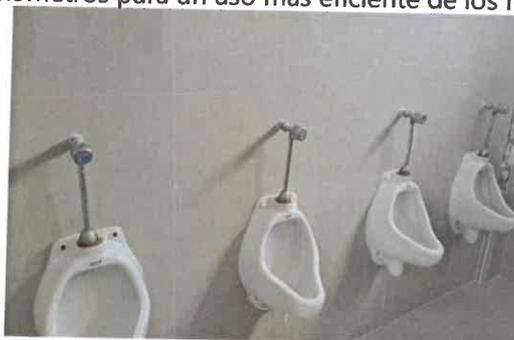
En los servicios higiénicos del pabellón de aulas de la Facultad de Ciencias Económicas y Administrativas se cuenta con urinarios convencionales lo cuales generan mayor consumo de agua y tiempo por lo cual se recomienda instalar urinarios con fluxómetros para un uso más eficiente de los recursos.

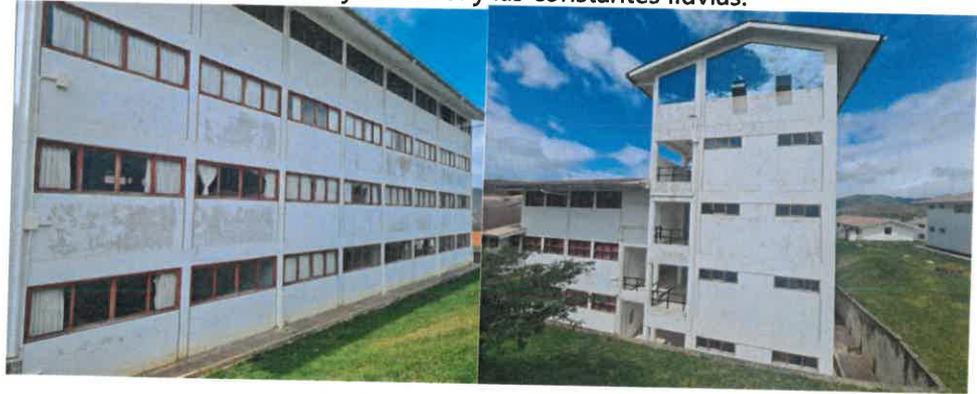
En el exterior de las aulas del Pabellón de la Facultad de Ingeniería Zootecnista, Agronegocios y Biotecnología la pintura en la pared se encuentra deteriorada debido al impacto directo de los rayos del sol y las constantes lluvias.

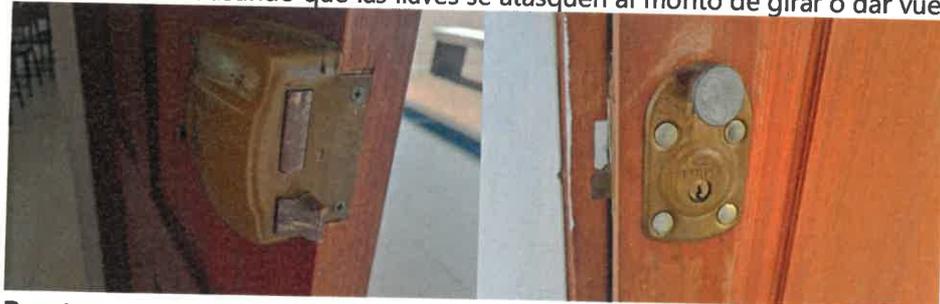
En las aulas del Pabellón de la Facultad de Ingeniería Zootecnista, Agronegocios y Biotecnología las cerraduras presentan desgastes y deterioros debido al tiempo de uso asimismo causando que las llaves se atasquen al monto de girar o dar vuelta.

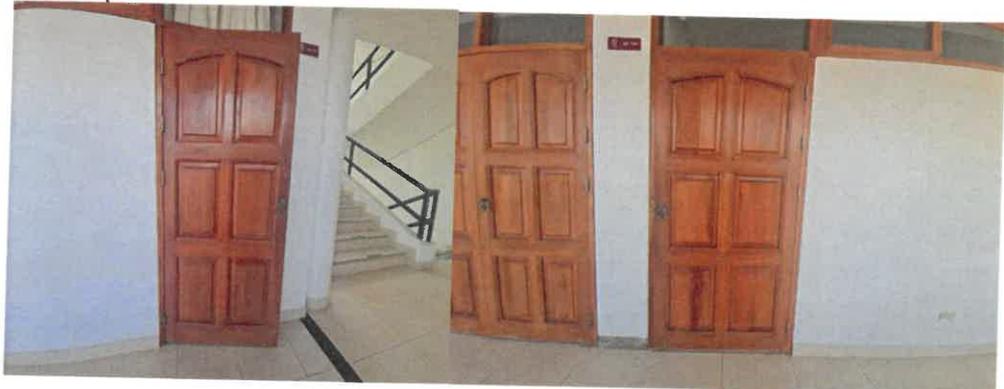
En las aulas del Pabellón de la Facultad de Ingeniería Zootecnista, Agronegocios y Biotecnología hay puertas de madera las cuales requieren de un mantenimiento periódico para evitar que se deterioren causando daños como grietas en la madera incluso pudrición.

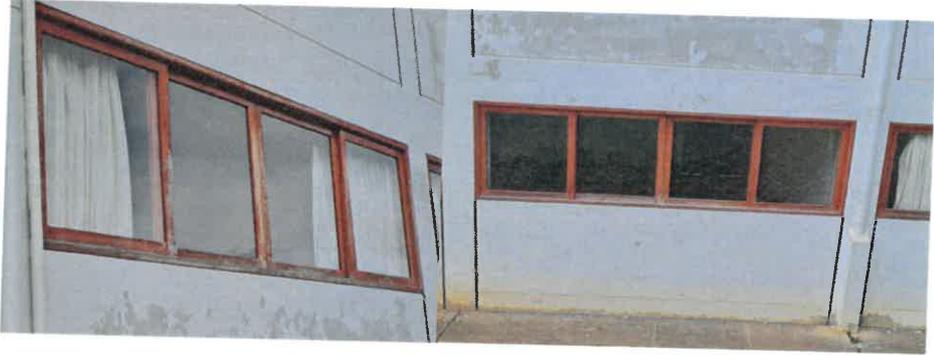
Las aulas del Pabellón de la Facultad de Ingeniería Zootecnista, Agronegocios y Biotecnología las ventanas de madera que están en constante contacto con la lluvia, el sol, el viento y demás condiciones climáticas, debido a esto la madera pierde su brillo y las propiedades de protección pudiendo causar deterioros graves en la madera.

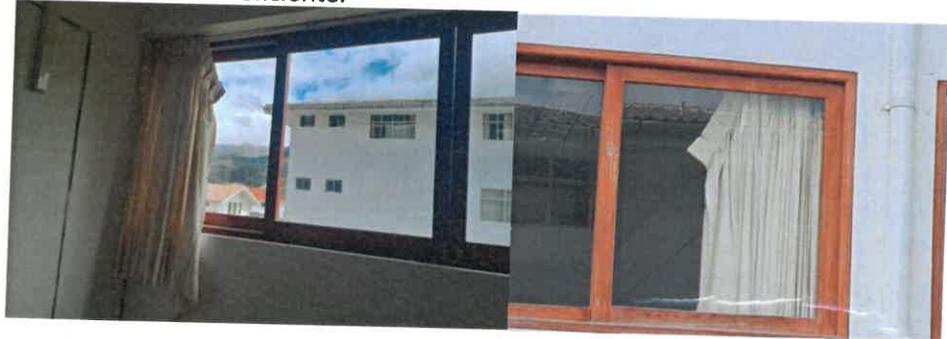
En las aulas del Pabellón de la Facultad de Ingeniería Zootecnista, Agronegocios y Biotecnología las ventanas en la parte interna están cubiertas con cortinas para impedir el paso del sol, sin embargo, por el tiempo que han estado expuestas al sol pierden su efectividad y también su color, asimismo no impiden que pasen los rayos del sol de manera eficiente.

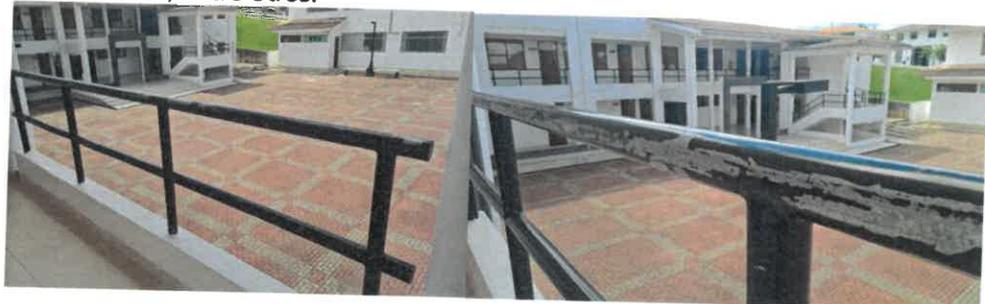
En las aulas del Pabellón de la Facultad de Ingeniería Zootecnista, Agronegocios y Biotecnología cuenta con barandas metálicas de seguridad, éstas son más sensibles a deterioros, el mantenimiento es más costoso, facilita la propagación bacteriológica entre otros, debido a esto es recomendable cambiar a barandas de acero inoxidable las cuales brindan mayor durabilidad, naturaleza amigable con el medio ambiente, fácil mantenimiento, fácil desinfección para evitar propagación de enfermedades, menos costo, entre otros.

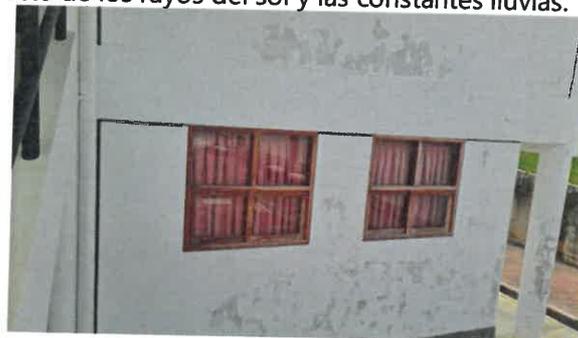
En el exterior de la Sede Administrativa de la Facultad de Ingeniería Zootecnista, Agronegocios y Biotecnología la pintura en la pared se encuentra deteriorada debido al impacto directo de los rayos del sol y las constantes lluvias.

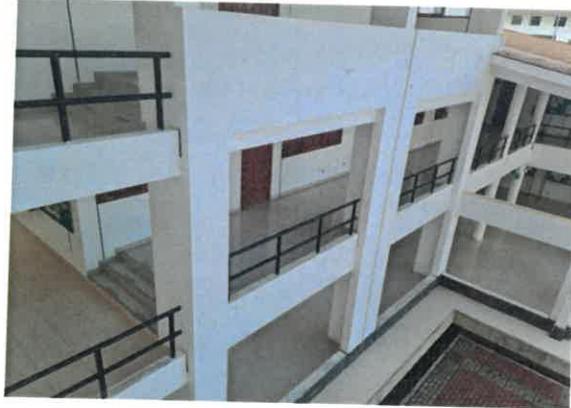
En el interior de la Sede Administrativa de la Facultad de Ingeniería Zootecnista, Agronegocios y Biotecnología la pintura en la pared se encuentra manchado debido al tiempo de uso.

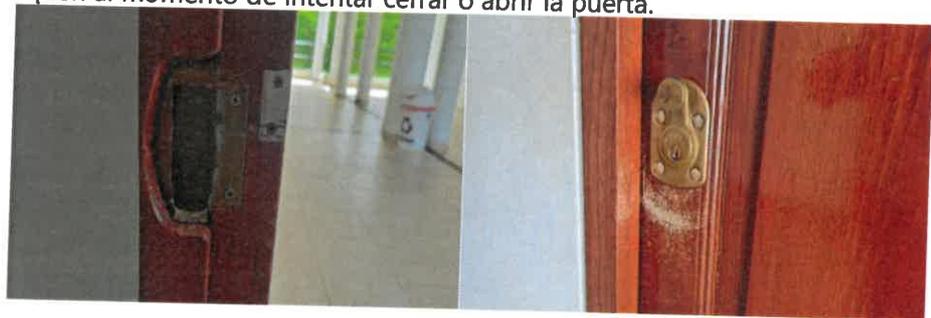
En el interior de la Sede Administrativa de la Facultad de Ingeniería Zootecnista, Agronegocios y Biotecnología se cuenta con cerraduras, las mismas que presentan desgastes y deterioros debido al tiempo de uso, asimismo causan que las llaves se atasquen al momento de intentar cerrar o abrir la puerta.

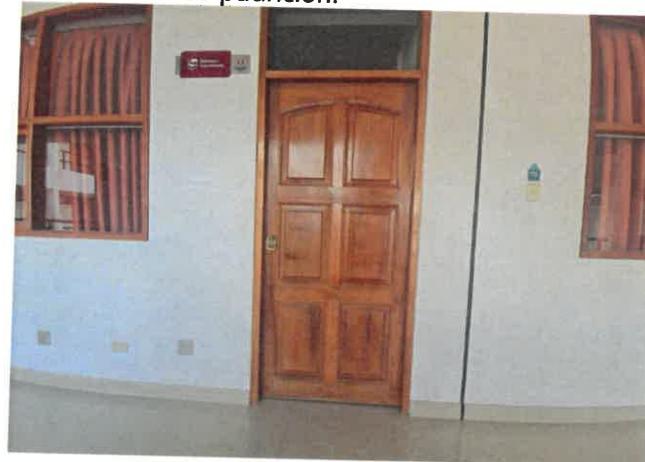
En el interior de la Sede Administrativa de la Facultad de Ingeniería Zootecnista, Agronegocios y Biotecnología hay puertas de madera las cuales presentan quemaduras por los rayos del sol y algunos rayones por lo tanto requieren de un mantenimiento periódico para evitar que se deterioren causando daños como grietas en la madera incluso pudrición.

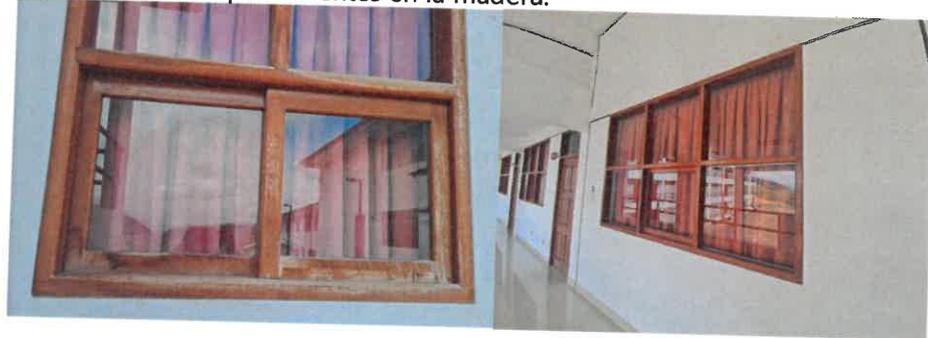
En la Sede Administrativa de la Facultad de Ingeniería Zootecnista, Agronegocios y Biotecnología hay ventanas de madera que están en constante contacto con la lluvia, el sol, el viento y demás condiciones climáticas, debido a esto la madera pierde su brillo y las propiedades de protección requiriendo de un mantenimiento periódico para evitar daños permanentes en la madera.

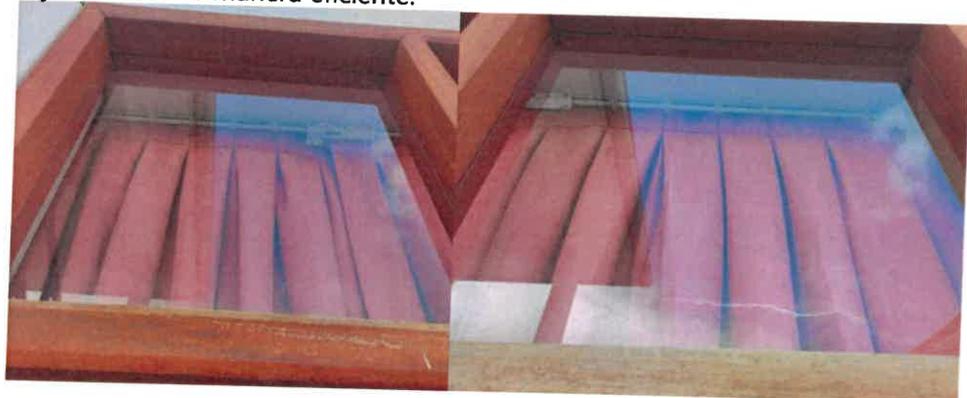
e) Cortinas

En la Sede Administrativa de la Facultad de Ingeniería Zootecnista, Agronegocios y Biotecnología se cuenta con ventanas, las mismas que están cubiertas en la parte interna para impedir el paso del sol, sin embargo por el tiempo que han estado expuestas al sol pierden su efectividad y color, asimismo no impiden que pasen los rayos del sol de manera eficiente.

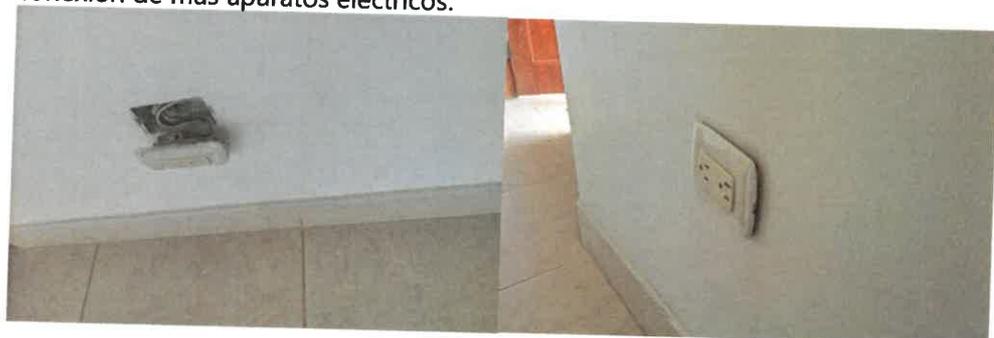
f) Instalaciones eléctricas

En la Sede Administrativa de la Facultad de Ingeniería Zootecnista, Agronegocios y Biotecnología, se cuenta con tomacorrientes con pérdida de aislamiento, que pueden causar la electrocución de alguna persona, así mismo la falta de ellos para la conexión de más aparatos eléctricos.

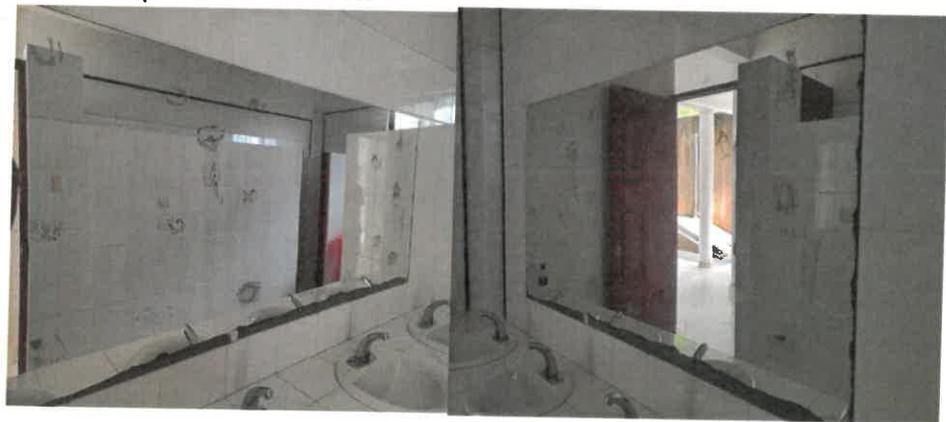
En los servicios higiénicos del pabellón de aulas de la Facultad de Ingeniería Zootecnista, Agronegocios y Biotecnología se cuenta con espejos los cuales se encuentran en mal estado perdiendo sus propiedades reflectivas del mismo modo con las esquinas deterioradas.

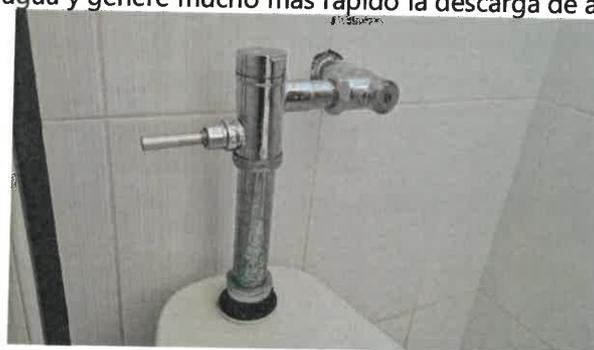
En los servicios higiénicos del pabellón de aulas de la Facultad de Ingeniería Zootecnista, Agronegocios y Biotecnología se cuenta con inodoros con fluxómetros lo cuales cuentan con la descargas de agua que son muy largas o no se detienen, lo cual se debe a problemas con las gomas o juntas (empaques), asimismo los inodoros son de dos piezas por lo tanto genera mayor consumo de agua debido a su amplio tanque de almacenamiento por esta razón para disminuir el consumo de agua se recomienda la instalación de inodoros con fluxómetros los que permiten optimizar el ahorro de agua y genere mucho más rápido la descarga de agua.

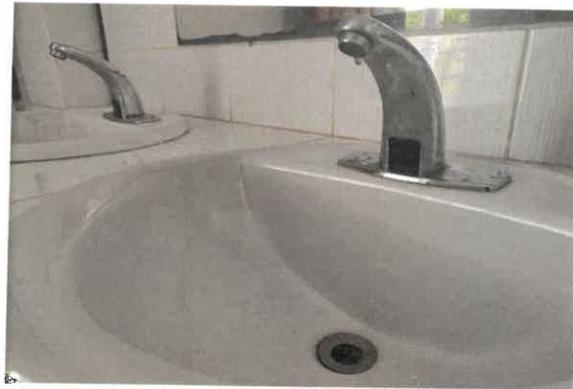
En los servicios higiénicos del pabellón de aulas de la Facultad de Ingeniería Zootecnista, Agronegocios y Biotecnología se cuenta con grifería de lavamanos con sensor las cuales presentan problemas como demora en cerrar el flujo de agua y otros con bajo flujo de agua.

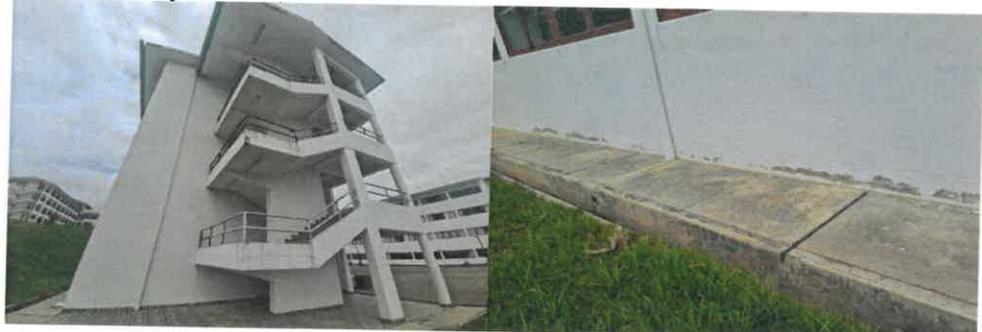
En el exterior de las aulas del Pabellón de la Facultad de Ingeniería y Ciencias Agrarias la pintura en la pared se encuentra deteriorada debido al impacto directo de los rayos del sol y las constantes lluvias.

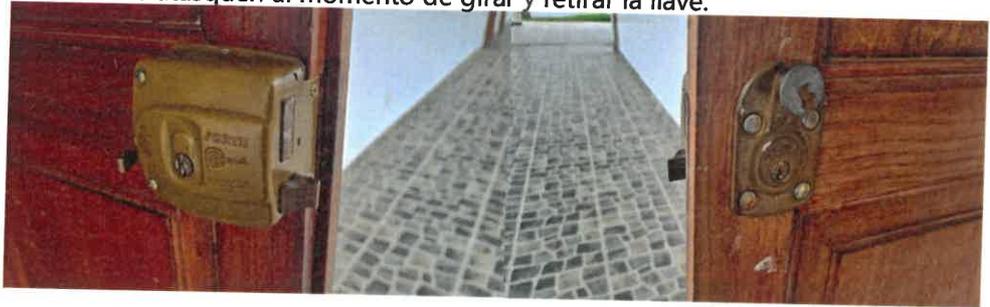
En aulas del Pabellón de la Facultad de Ingeniería y Ciencias Agrarias las cerraduras presentan desgastes y deterioros debido al tiempo de uso asimismo causando que las llaves se atasquen al momento de girar y retirar la llave.

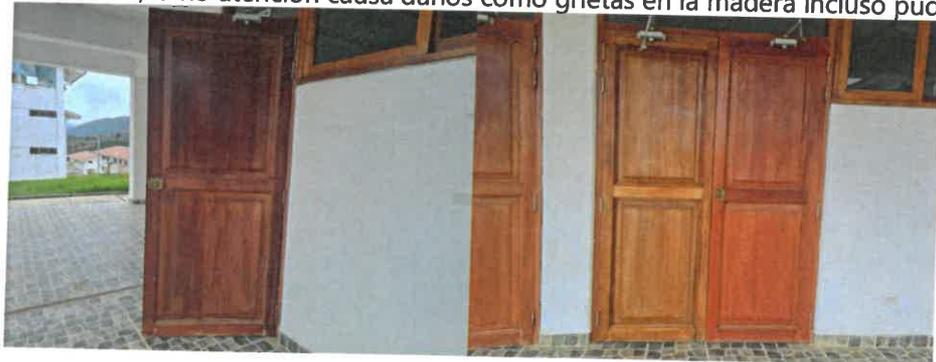
En las aulas del Pabellón de la Facultad de Ingeniería y Ciencias Agrarias hay puertas de madera, que requieren de un mantenimiento periódico para evitar que se deterioren, la no atención causa daños como grietas en la madera incluso pudrición

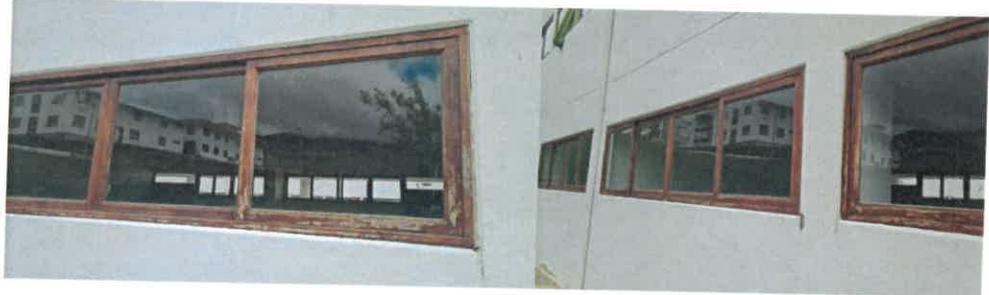
d) Ventanas de madera

En las aulas del Pabellón de la Facultad de Ingeniería y Ciencias Agrarias hay ventanas de madera que están en constante contacto con la lluvia, el sol, el viento y demás condiciones climáticas, debido a esto la madera pierde su brillo y las propiedades de protección.

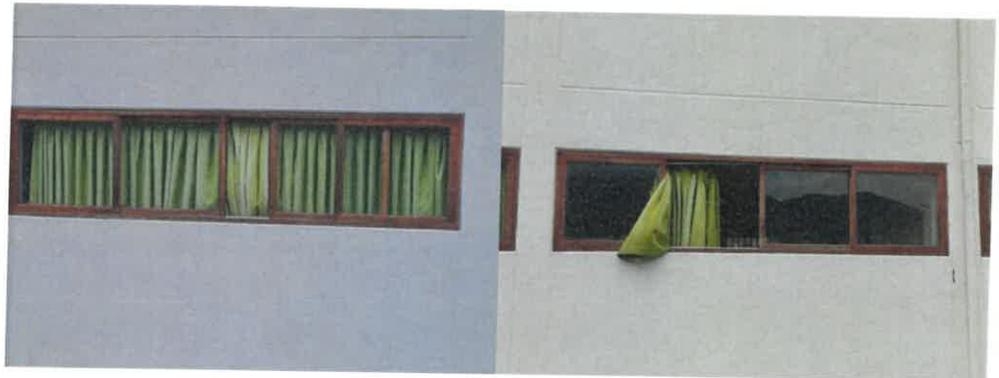
e) Cortinas

En las aulas del Pabellón de la Facultad de Ingeniería y Ciencias Agrarias, las ventanas en la parte interna están cubiertas con cortinas para impedir el paso del sol sin embargo por el tiempo que han estado expuestas al sol pierden su efectividad, asimismo no impiden que pasen los rayos del sol de manera eficiente.

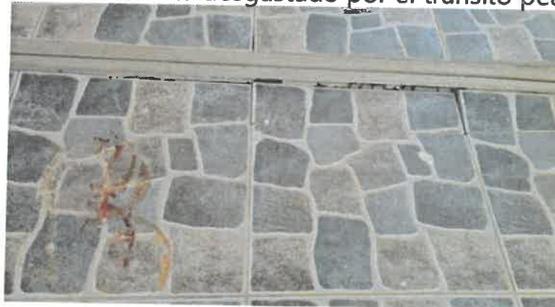
f) Pisos

En las escaleras del Pabellón de la Facultad de Ingeniería y Ciencias Agrarias la granalla marmoleada en las escaleras está desgastada por el tránsito peatonal.

En las aulas del Pabellón de la Facultad de Ingeniería y Ciencias Agrarias el porcelanato antideslizante está desgastado por el tránsito peatonal.

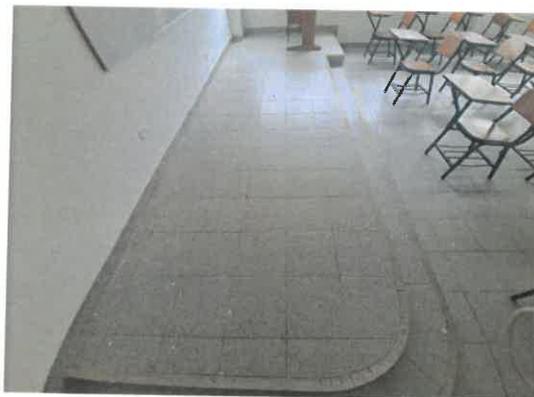
En las aulas del Pabellón de la Facultad de Ingeniería y Ciencias Agrarias los atrios de concreta revestidos con porcelanato antideslizante están desgastados por el uso constante.

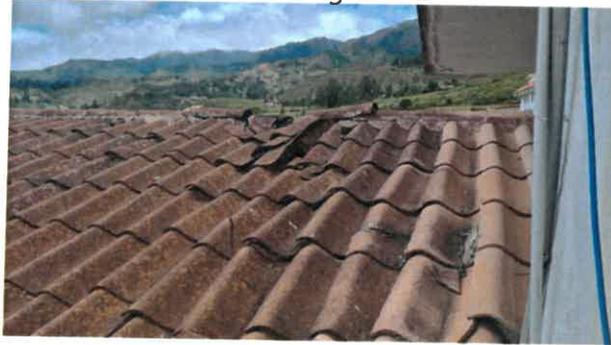
h) Coberturas

En la cobertura del Pabellón de la Facultad de Ingeniería y Ciencias Agrarias las tejas son la parte más expuesta del pabellón con el exterior y soportan las condiciones climáticas en la cual se encuentran fisuradas y requieren el cambio y colocación de nuevas tejas para evitar la filtración de agua.

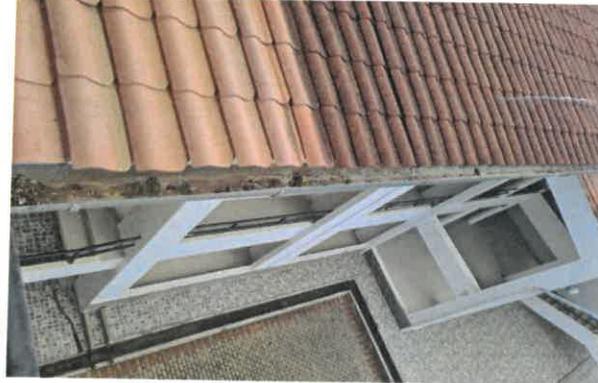
Las canaletas del Pabellón de la Facultad de Ingeniería y Ciencias Agrarias cuentan con canaletas y tuberías para agua pluvial las cuales presentan materiales que obstruyen el paso del agua pluvial con normalidad.

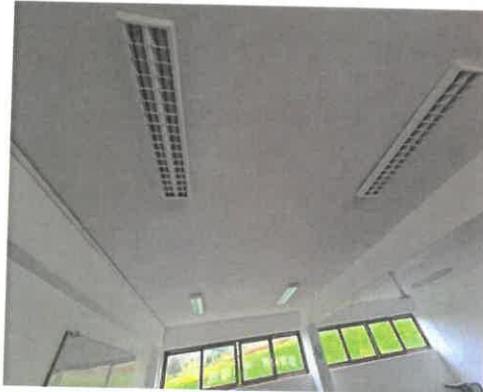
En las aulas de la Facultad de Ingeniería y Ciencias Agrarias cuenta con luminarias convencionales y algunas de ellas no funcionan de manera correcta, asimismo esta clase de luminarias consumen mayor energía eléctrica debido a esto es recomendable cambiar a luminarias LED las cuales consumen menor energía y su iluminación es más óptima.

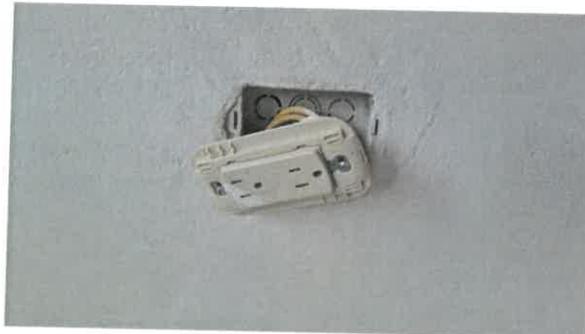
En la Sede Administrativa de la Facultad de Ingeniería y Ciencias Agrarias se cuenta con tomacorrientes con pérdida de aislamiento el cual puede causar la electrocución de alguna persona, así mismo la falta de ellos para la conexión de más equipos eléctricos.

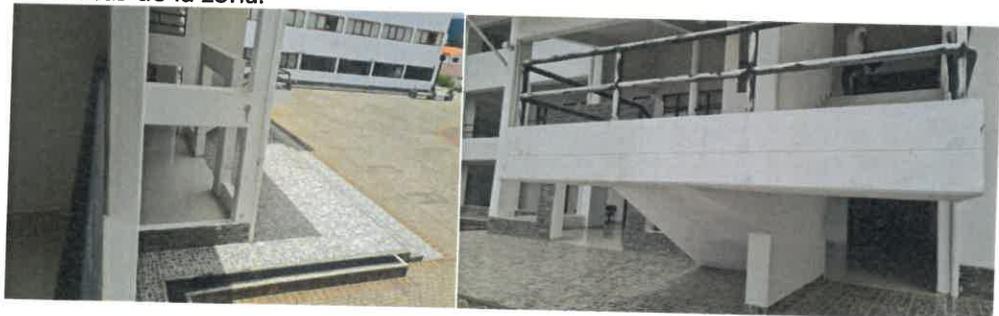
En el exterior de la Sede Administrativa de la Facultad de Ingeniería y Ciencias Agrarias la pintura de látex hidropelente de los muros y/o paredes del exterior se encuentran deterioradas por el impacto de la lluvia, sol y demás condiciones climáticas de la zona.

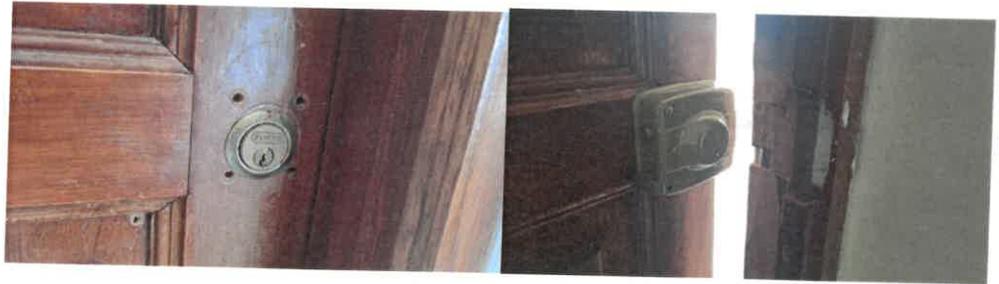
En la Sede Administrativa de la Facultad de Ingeniería y Ciencias Agrarias las cerraduras presentan desgastes y deterioros debido al tiempo de uso, asimismo causando que las llaves se atasquen al monto de girar o dar vuelta.

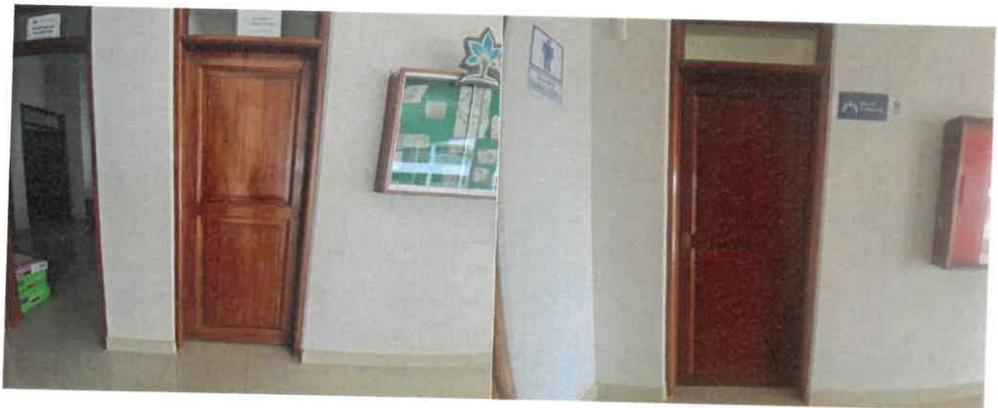
En la Sede Administrativa de la Facultad de Ingeniería y Ciencias Agrarias hay puertas de madera, las cuales requieren de un mantenimiento periódico para evitar que se deterioren por el constante uso, los rayos del sol y otras condiciones climáticas que causan daños como grietas en la madera y daños permanentes.

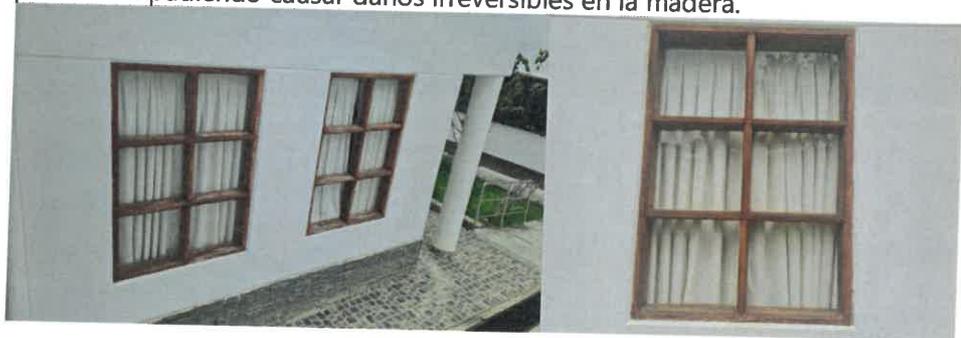
En la Sede Administrativa de la Facultad de Ingeniería y Ciencias Agrarias las ventanas de madera que están en constante contacto con la lluvia, el sol, el viento y demás condiciones climáticas, debido a esto la madera pierde su brillo y las propiedades de protección pudiendo causar daños irreversibles en la madera.
