RESOLUCIÓN DE CONSEJO UNIVERSITARIO N° 495 -2023-UNTRM/CU

Que mediante Oficio N° 208-2023-UNTRM-R/DGA/USGGA, de fecha 05 de mayo de 2023, el Jefe de la Unidad de Servicios Generales y Gestión Ambiental, remite a la Directora General de Administración, el Plan de Mantenimiento de la Universidad Nacional Toribio Rodríguez de Mendoza de Amazonas – 2024;

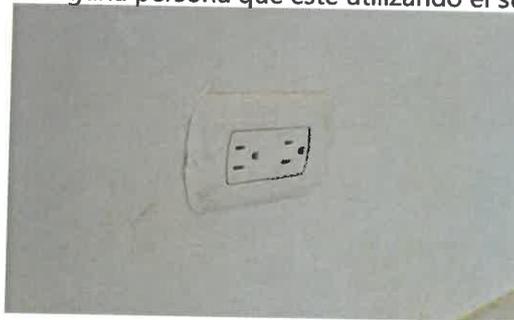
g) Instalaciones eléctricas

En la Sede Administrativa de la Facultad de Ingeniería y Ciencias Agrarias se cuentan con tomacorrientes dobles, debido al uso constante están perdiendo su adherencia en la pared, asimismo disminuyendo su aislante eléctrico lo cual podría causar una descarga eléctrica a alguna persona que esté utilizando el suministro.

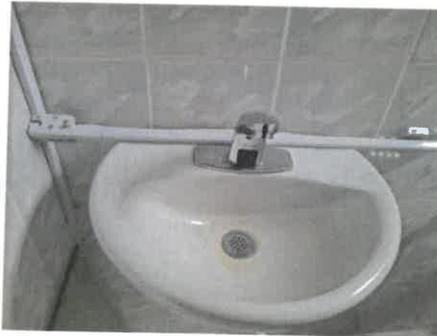
i) Instalaciones sanitarias

En los servicios higiénicos de la Sede Administrativa de la Facultad de Ingeniería y Ciencias Agrarias se cuenta con grifería de lavamanos con sensor las cuales presentan problemas como demora en cerrar el flujo de agua y otros presentando bajo flujo de agua.

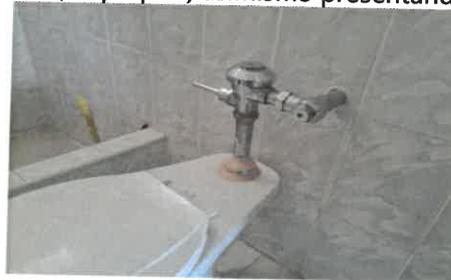
En los servicios higiénicos de la Sede Administrativa de la Facultad de Ingeniería y Ciencias Agrarias se cuenta con inodoros con fluxómetros lo cuales cuentan con las descargas de agua que son muy largas o no se detienen lo cual se debe a problemas con las gomas o juntas (empaques) asimismo presentando fugas de agua.

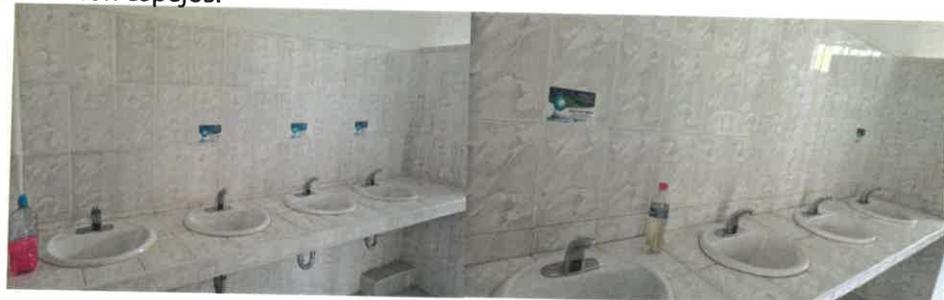
a) Vidrios y cristales

En los servicios higiénicos de la Facultad de Ingeniería y Ciencias Agrarias no se cuenta con espejos.

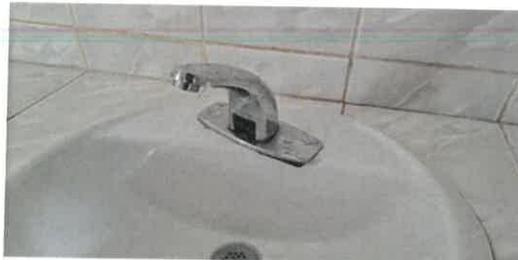
b) Instalaciones sanitarias

En los servicios higiénicos del Pabellón de aulas de la Facultad de Ingeniería y Ciencias Agrarias se cuenta con grifería de lavamanos con sensor las cuales presentan problemas como demora en cerrar el flujo de agua y otros presentando bajo flujo de agua.

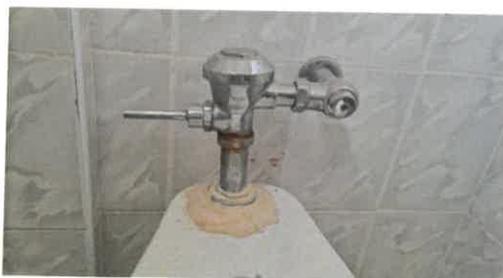
En los servicios higiénicos del Pabellón de aulas de la Facultad de Ingeniería y Ciencias Agrarias se cuenta con inodoros con fluxómetros lo cuales cuentan con las descargas de agua que son muy largas o no se detienen lo cual se debe a problemas con las gomas o juntas (empaques), asimismo presentan fugas de agua.

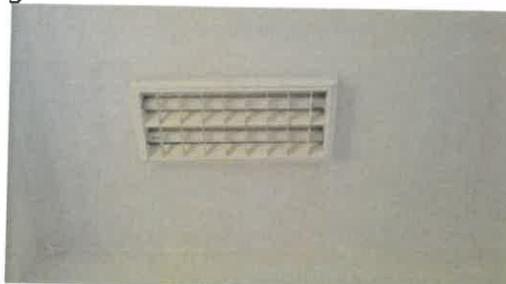
c) Instalaciones eléctricas

En los servicios higiénicos del Pabellón de aulas de la Facultad de Ingeniería y Ciencias Agrarias se cuenta con iluminación convencional, el cual consume mayor energía eléctrica y una menor iluminación debido a esto es recomendable utilizar iluminación LED la cual proporciona una iluminación más eficiente y un menor consumo de energía eléctrica.

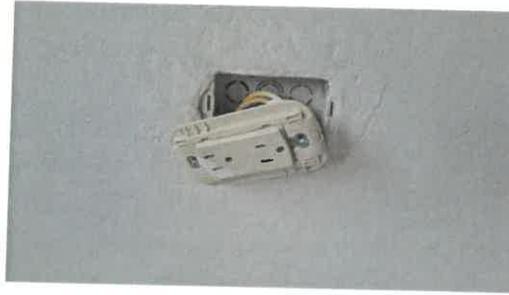
En los servicios higiénicos del Pabellón de aulas de la Facultad de Ingeniería y Ciencias Agrarias se cuentan con tomacorrientes dobles debido al uso constante están perdiendo su adherencia en la pared, asimismo disminuyendo su aislante eléctrico lo cual podría causar una descarga eléctrica a alguna persona que esté utilizando el suministro.

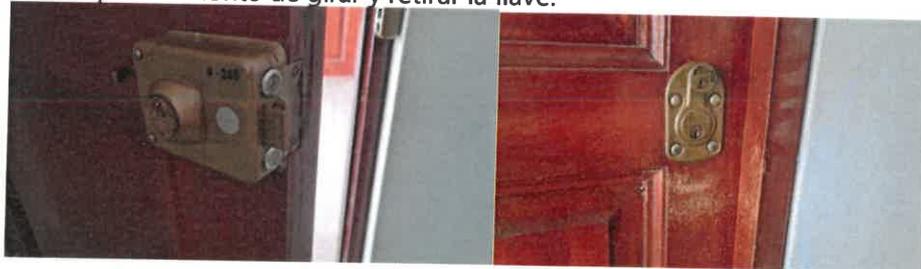
En la Sede Administrativa de la Facultad de Ingeniería Civil y Ambiental las cerraduras presentan desgastes y deterioros debido al tiempo de uso asimismo causando que se atasquen al monto de girar y retirar la llave.

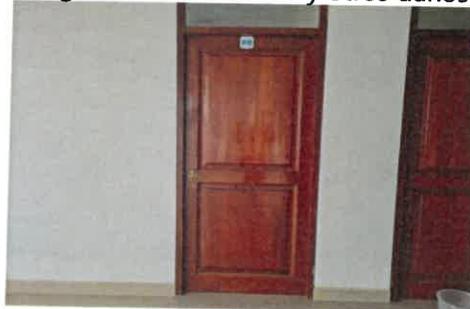
c) Puertas

En la Sede Administrativa de la Facultad de Ingeniería Civil y Ambiental hay puertas de madera las cuales requieren de un mantenimiento periódico para evitar que se deterioren por el constante uso, los rayos del sol y otras condiciones climáticas causando daños como grietas en la madera y otros daños permanentes.

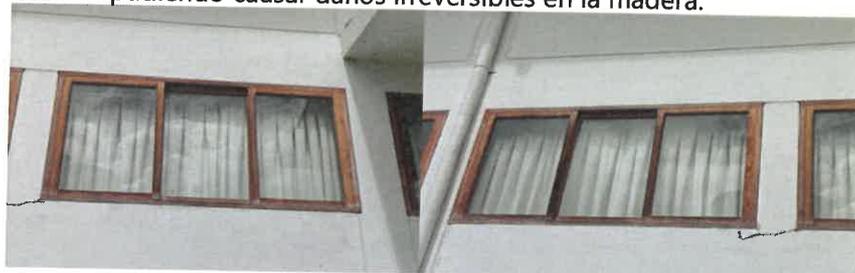
En la Sede Administrativa de la Facultad de Ingeniería Civil y Ambiental las ventanas de madera que están en constante contacto con la lluvia, el sol, el viento y demás condiciones climáticas, debido a esto la madera pierde su brillo y las propiedades de protección pudiendo causar daños irreversibles en la madera.

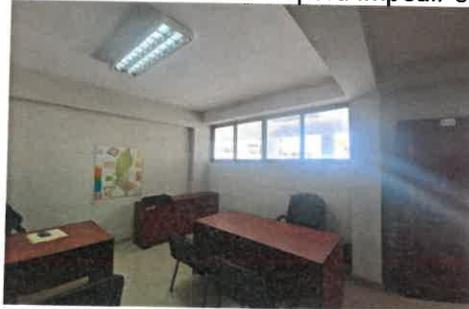
e) Cortinas

En la Sede Administrativa de la Facultad de Ingeniería Civil y Ambiental las ventanas en la parte interna no cuentan con cortinas para impedir el paso de los rayos del sol.

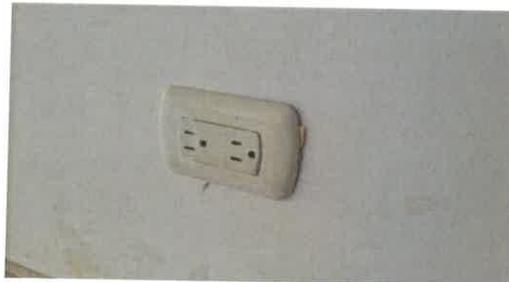
f) Instalaciones eléctricas

En la Sede Administrativa de la Facultad de Ingeniería Civil y Ambiental no se cuenta con tomacorrientes dobles suficientes para los equipos a conectar asimismo debido al uso constante están perdiendo su adherencia en la pared y también disminuyendo su aislante eléctrico lo cual podría causar una descarga eléctrica a alguna persona que esté utilizando el suministro.

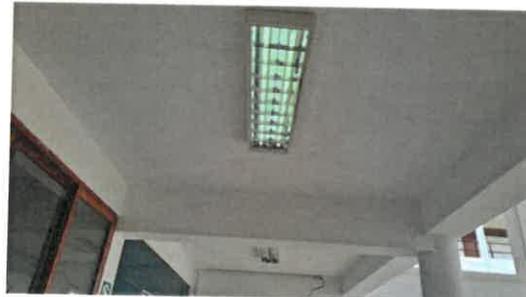
En la Sede Administrativa de la Facultad de Ingeniería Civil y Ambiental se cuenta con iluminación convencional el cual la iluminación proporcionada no es eficiente y consume mayor energía eléctrica debido a esto es recomendable utilizar iluminación LED la cual proporciona una iluminación más eficiente y un menor consumo de energía eléctrica.

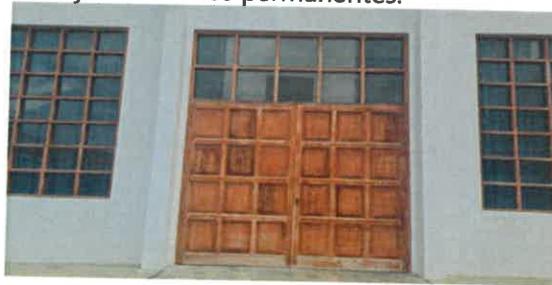
b) Puertas

En el Auditorio de la UNTRM hay puertas de madera las cuales presentan decoloración y pérdida del barniz protector dejando a la madera vulnerable debido a esto requieren de un mantenimiento periódico para evitar que se deterioren por el constante uso, los rayos del sol y otras condiciones climáticas causando daños como grietas en la madera y otros daños permanentes.

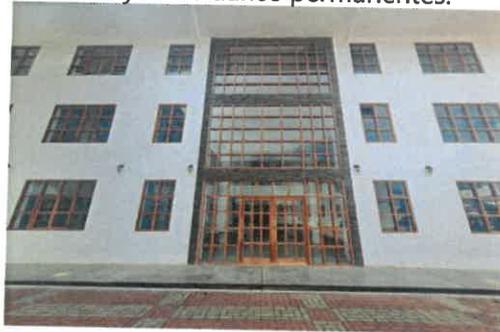
En el Auditorio de la UNTRM hay ventanas de madera las cuales presentan decoloración y pérdida del barniz protector dejando a la madera vulnerable debido a esto requieren de un mantenimiento periódico para evitar que se deterioren por el constante impacto de los rayos del sol y otras condiciones climáticas causando daños como grietas en la madera y otros daños permanentes.

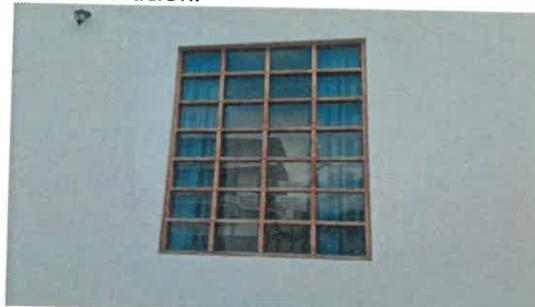
d) Cortinas

En el Auditorio de la UNTRM se cuenta con cortinas de tela debido a la constante exposición de los rayos ultravioleta causan una reacción química con los tintes de la tela causando una decoloración.

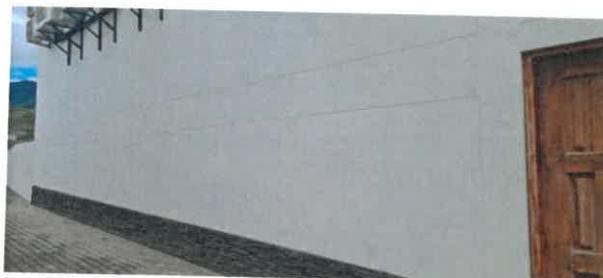
En el exterior del Centro de Tecnología de Información y Comunicación la pintura de látex hidropelente de los muros y/o paredes del exterior se encuentran deterioradas por el impacto de la lluvia, sol y demás condiciones climáticas propias de la zona.

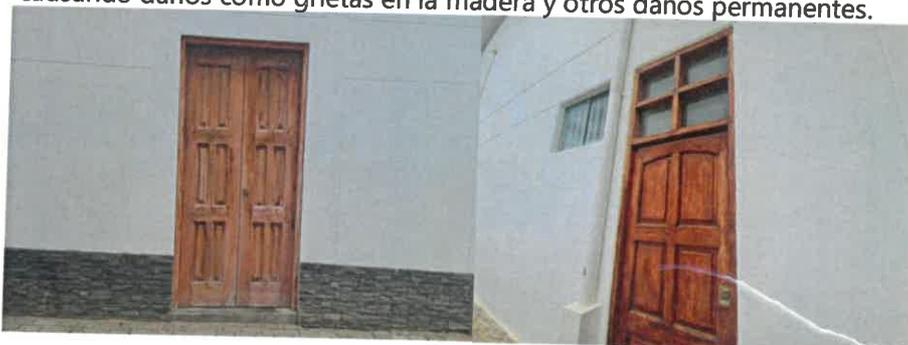
En el Centro de Tecnología de Información y Comunicación hay puertas de madera las cuales presentan decoloración y pérdida del barniz protector dejando a la madera vulnerable debido a esto requieren de un mantenimiento periódico para evitar que se deterioren por el constante uso, los rayos del sol y otras condiciones climáticas causando daños como grietas en la madera y otros daños permanentes.

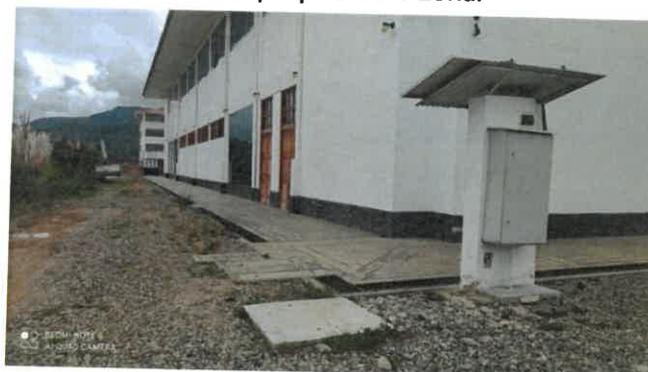
En el exterior del Coliseo cerrado la pintura de látex hidropelente de los muros y/o paredes del exterior se encuentran deterioradas por el impacto de la lluvia, sol y demás condiciones climáticas propias de la zona.

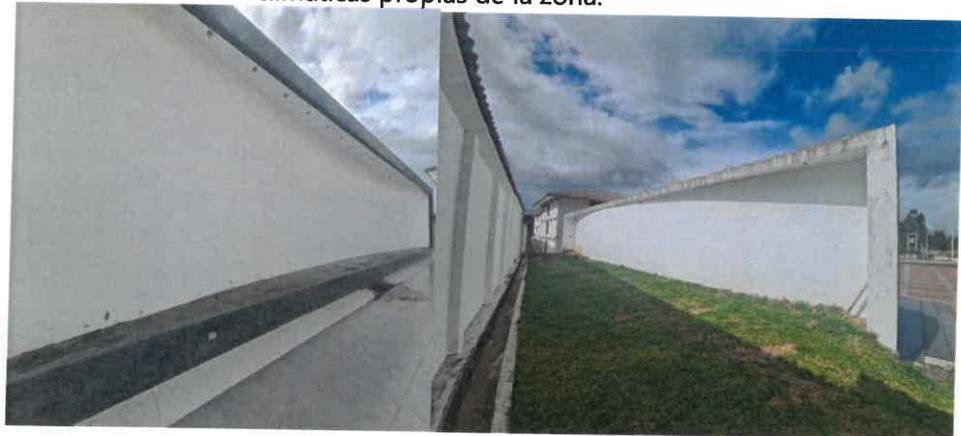
a) Pintura

En el exterior de La Plazoleta Cívica la pintura de látex hidropelente de los muros y/o paredes del exterior se encuentran deterioradas por el impacto de la lluvia, sol y demás condiciones climáticas propias de la zona.

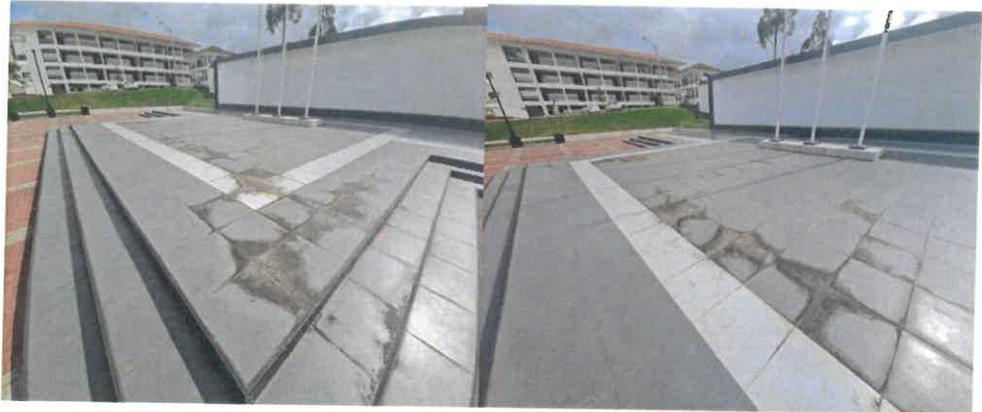
c) Pisos

En el exterior de la Plazoleta Cívica el piso presenta deterioro, esto es causado por la variación brusca de temperatura, las piezas pueden contraerse o dilatarse provocando rupturas en el porcelanato; asimismo el porcelanato roto podría causar caídas o accidentes graves a los miembros del área usuaria.

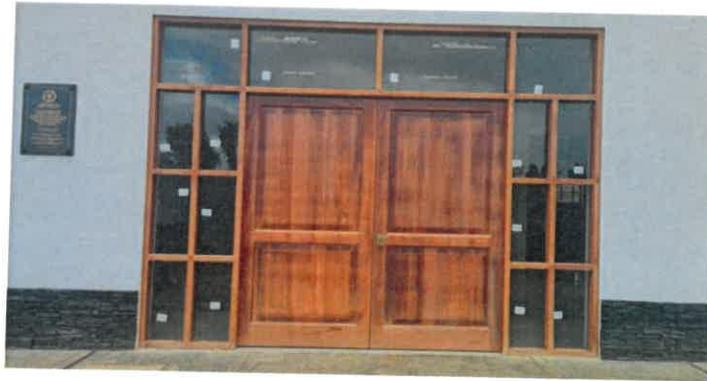
En el Laboratorio de Estomatología hay puertas de madera las cuales presentan decoloración y pérdida del barniz protector dejando a la madera vulnerable, debido a esto requieren de un mantenimiento periódico para evitar que se deterioren por el constante uso, los rayos del sol y otras condiciones climáticas, que causan daños como grietas en la madera y otros daños permanentes.

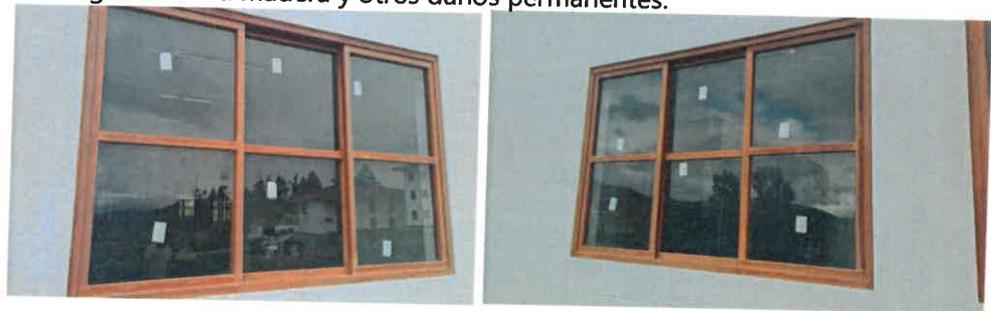
b) Ventanas de madera

En el Laboratorio de Estomatología hay ventanas de madera las cuales presentan decoloración y pérdida del barniz protector dejando a la madera vulnerable, debido a esto requieren de un mantenimiento periódico para evitar que se deterioren por el constante uso, los rayos del sol y otras condiciones climáticas, que causan daños como grietas en la madera y otros daños permanentes.

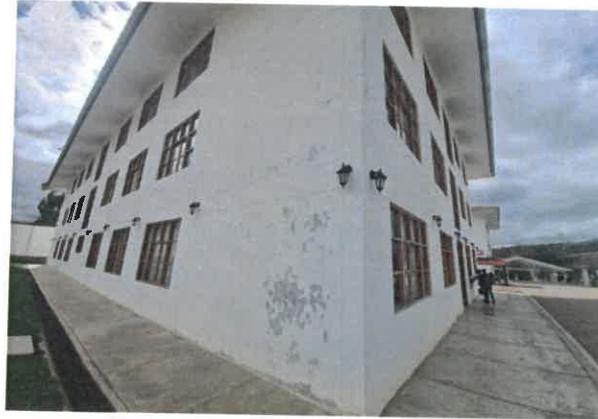
a) Pintado

En la Escuela de Postgrado la pintura hidorepelente de los muros/paredes se están desprendiendo debido al impacto de la lluvia, rayos del sol y demás condiciones climáticas propias del campus universitario.

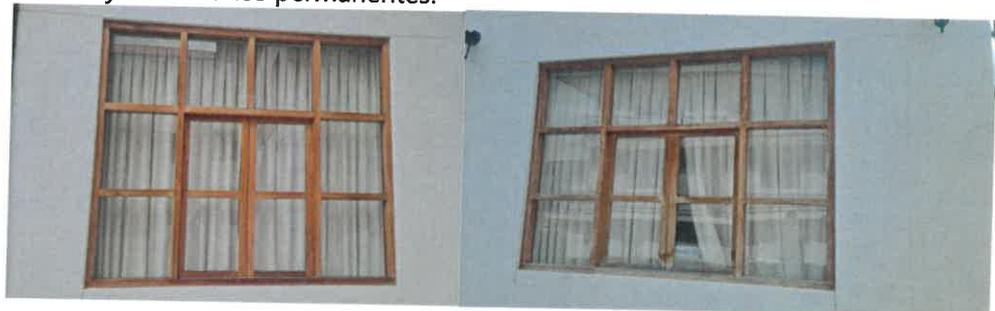
b) Ventanas de madera

En la Escuela de Posgrado las ventanas de madera presentan decoloración y pérdida del barniz protector, dejando a la madera vulnerable debido a esto requieren de un mantenimiento periódico para evitar que se deterioren por el constante uso, los rayos del sol y otras condiciones climáticas causando daños como grietas en la madera y otros daños permanentes.

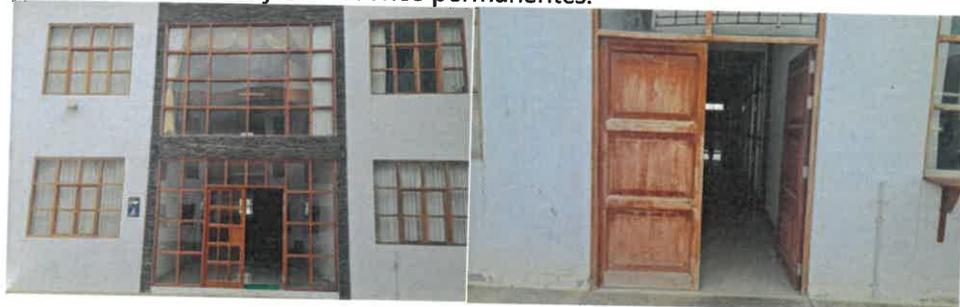
c) Puerta

En la Escuela de Postgrado hay puertas de madera las cuales presentan decoloración y pérdida del barniz protector dejando a la madera vulnerable debido a esto requieren de un mantenimiento periódico para evitar que se deterioren por el constante uso, los rayos del sol y otras condiciones climáticas, causando daños como grietas en la madera y otros daños permanentes.

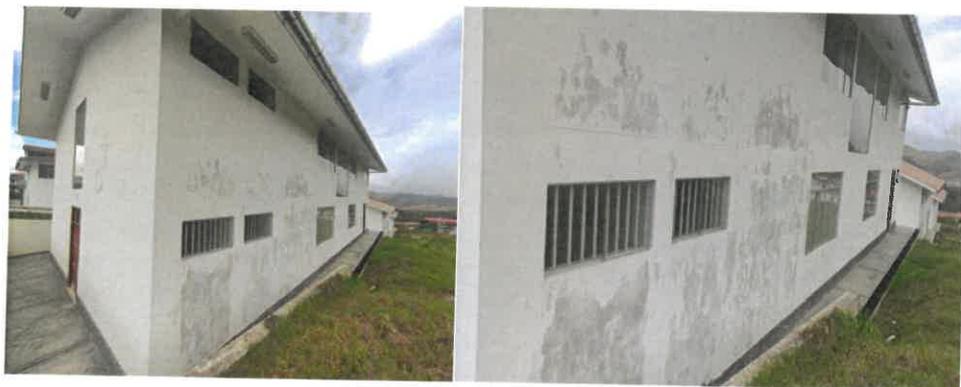
a) Pintado

En el Laboratorio de Geomática y Teledetecciones la pintura hidrorrepelente de los muros/paredes se encuentra en deterioro, debido al impacto de la lluvia, sol y demás condiciones climáticas dentro del campus universitario.

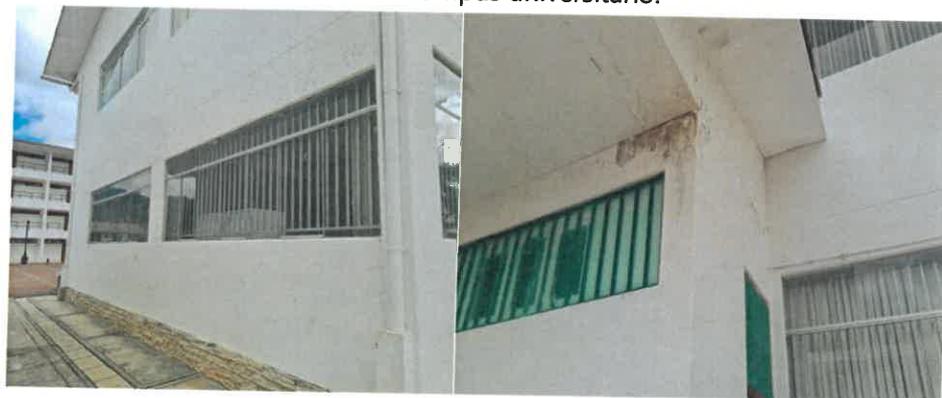
a) Pintura

En el Laboratorio de Agua y Suelos la pintura hidrorrepelente de los muros/paredes se encuentra desprendiéndose debido al impacto de la lluvia, sol y demás condiciones climáticas dentro del campus universitario.

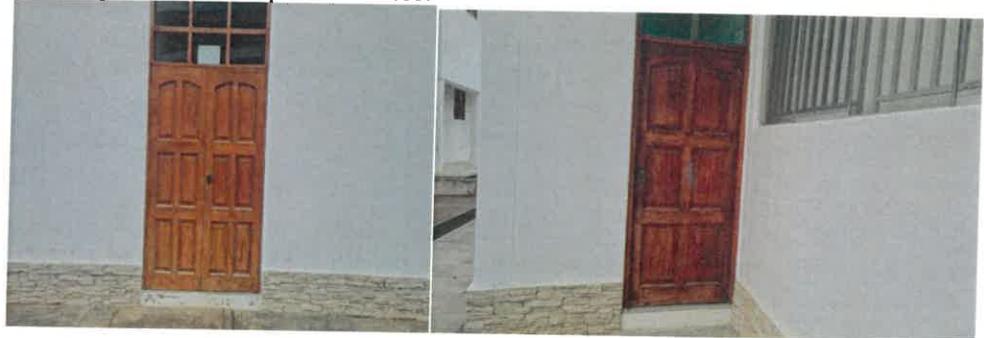
b) Puertas

En el Laboratorio de Agua y Suelos las puertas de madera presentan decoloración y pérdida del barniz protector dejando a la madera vulnerable, debido a esto requieren de un mantenimiento periódico para evitar que se deterioren por el constante uso,

los rayos del sol y otras condiciones climáticas causando daños como grietas en la madera y otros daños permanentes.

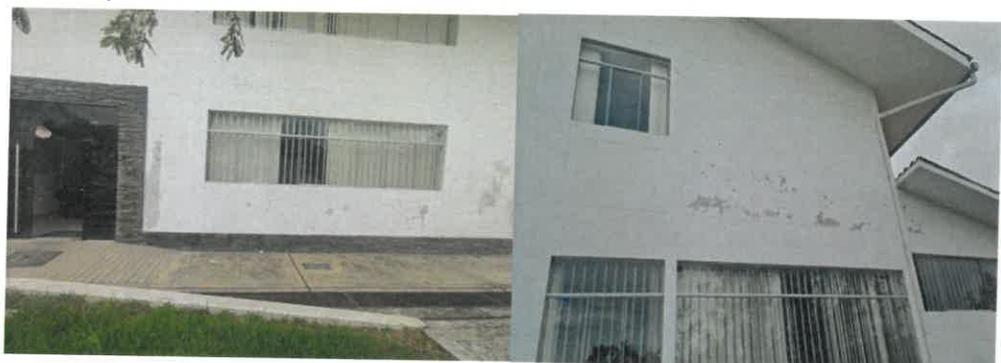
a) Pintado

En el Laboratorio de Enfermedades Infecciosas y Parasitarias de Animales Domésticos la pintura hidrorrepelente de los muros/paredes se encuentra en deterioro debido al impacto de la lluvia, sol y demás condiciones climáticas dentro del campus universitario.

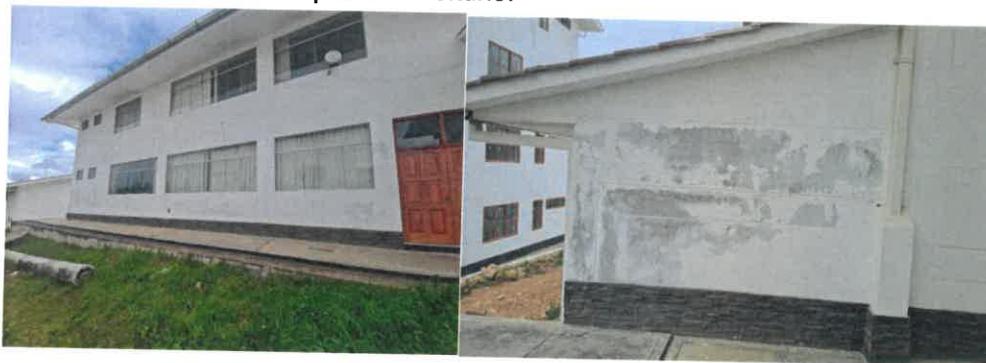
a) Pintado

En el Laboratorio de Agrostología la pintura hidrorrepelente de los muros/paredes se encuentra en deterioro debido al impacto de la lluvia, sol y demás condiciones climáticas dentro del campus universitario.

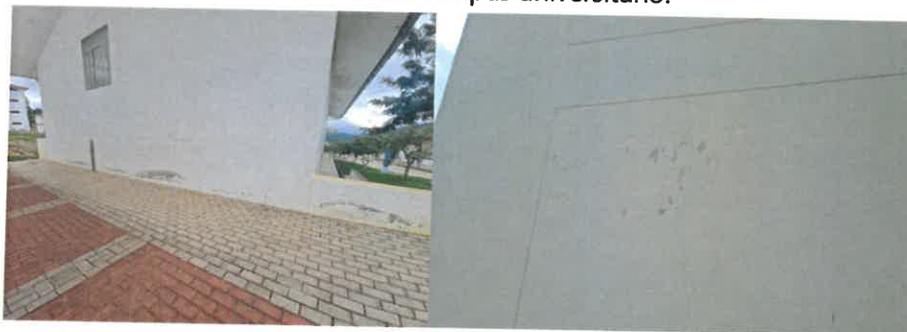
a) Pintado

En el Laboratorio Fisiología Molecular la pintura hidrorrepelente de los muros/paredes se encuentra en deterioro debido al impacto de la lluvia, sol y demás condiciones climáticas dentro del campus universitario.

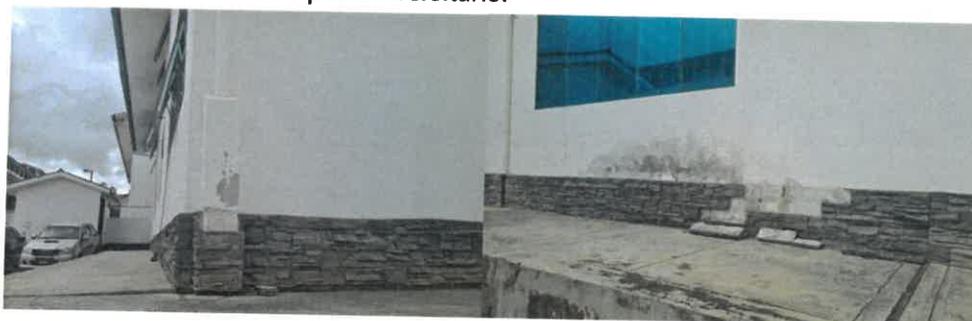
a) Pintado

En el Laboratorio de Biotecnología la pintura hidrorrepelente de los muros/paredes se encuentra en deterioro debido al impacto de la lluvia, sol y demás condiciones climáticas dentro del campus universitario.

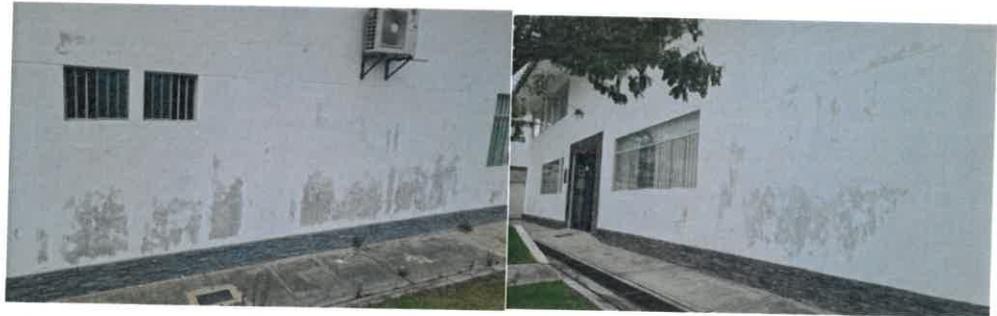
a) Pintado

En el Laboratorio de Nutrición Animal, Bromatología y Alimentos Balanceados la pintura hidrorrepelente de los muros/paredes se encuentra en deterioro debido al impacto de la lluvia, sol y demás condiciones climáticas dentro del campus universitario.

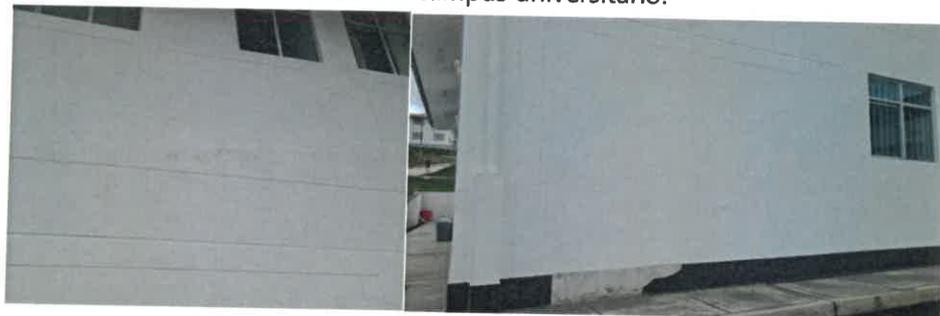
a) Pintado

En el Laboratorio de Fitopatología y Entomología la pintura hidrorrepelente de los muros/paredes se encuentra en deterioro debido al impacto de la lluvia, sol y demás condiciones climáticas dentro del campus universitario.

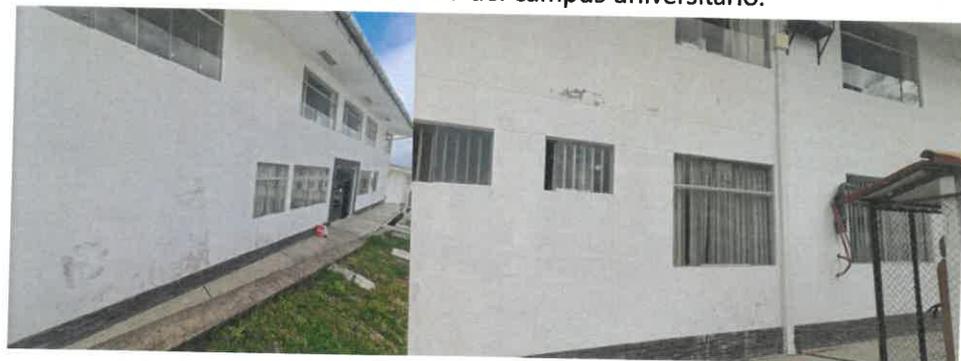
a) Pintado

En el Laboratorio de Fisiología y Biotecnología Vegetal la pintura hidrorrepelente de los muros/paredes se encuentra en deterioro debido al impacto de la lluvia, sol y demás condiciones climáticas dentro del campus universitario.
