RESOLUCIÓN DE CONSEJO UNIVERSITARIO

N° 221 -2024-UNTRM/CU

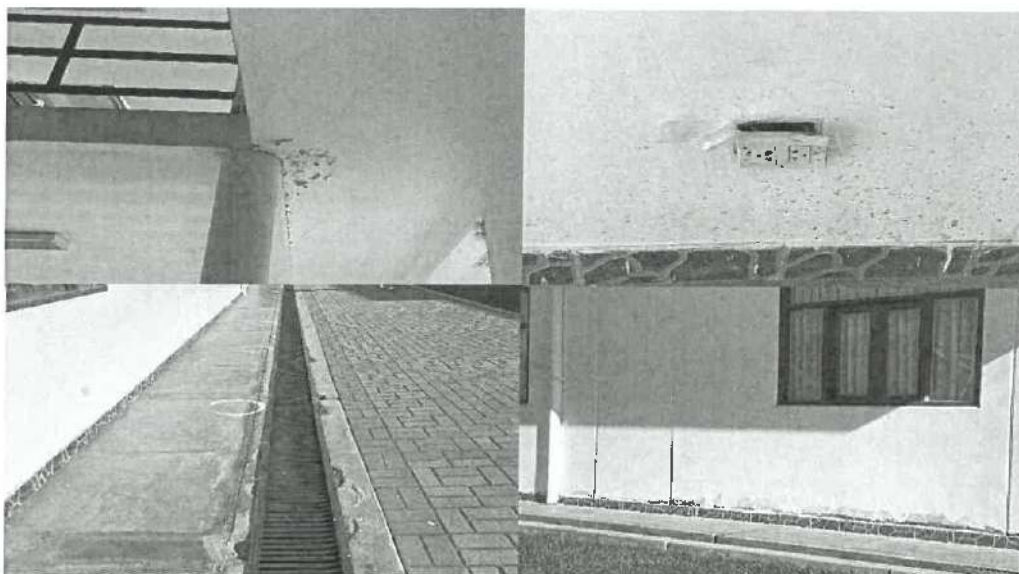
TABLA DE DIAGNOSTICO DEL ESTADO EN LOS PABELLOS DE LA UNTRM			
ITEM	FACULTAD - LABORATORIO	AMBIENTES	OBSERVACIONES
1.00	SEDE ADMINISTRATIVA	BLOQUE A	1. Deterioro de pintura en muros, puertas ventanas, barandas. 2. Deterioro de luminarias, tomacorrientes e interruptores. 3. Deterioro de sardineles y veredas.
		BLOQUE B	1. Deterioro de pintura en muros, puertas ventanas, barandas. 2. Deterioro de luminarias, tomacorrientes e interruptores.

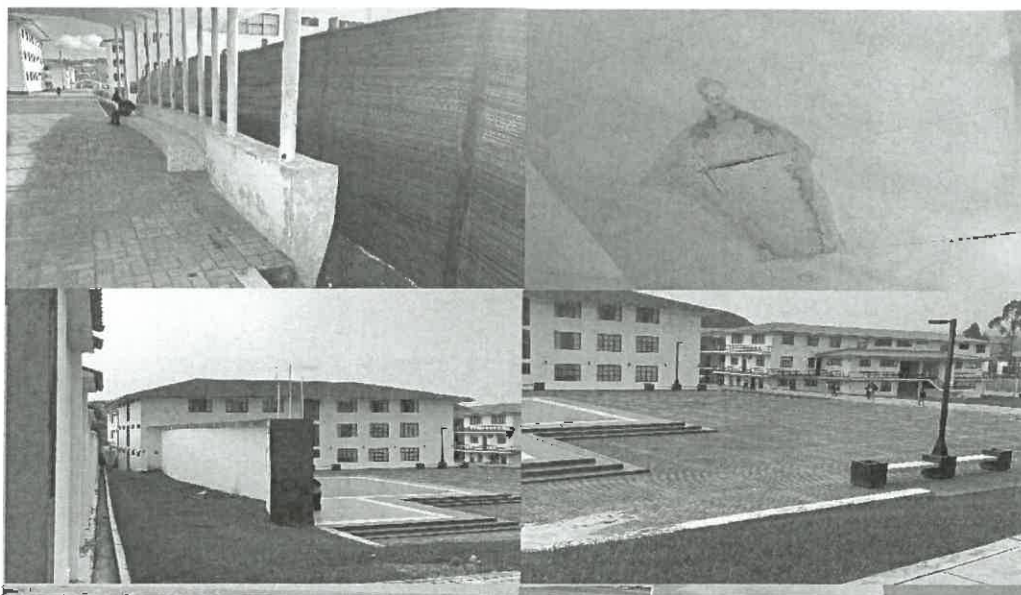
ITEM	FACULTAD - LABORATORIO	AMBIENTES	OBSERVACIONES
6.00	FACULTAD DE MEDICINA HUMANA	AULAS FACULTAD DE ESTOMATOLOGIA	1. Deterioro de pintura en muros, puertas, ventanas y rejillas metálicas. 2. Presencia de deterioro de juntas en falso cieloraso en voladizo. 3. No cuenta con conexión de las bajas de montante. 4. Deterioro de tarrajeo.
		ADMINISTRACION Y LABORATORIOS	1. Deterioro de pintura en muros, puertas, ventanas, muro de contención y rejillas metálicas. 2. Deterioro de acabado en sardineles, escaleras y veredas.
		ÁREA COMÚN	1. Perdida de color de bancos y postes de luminarias.

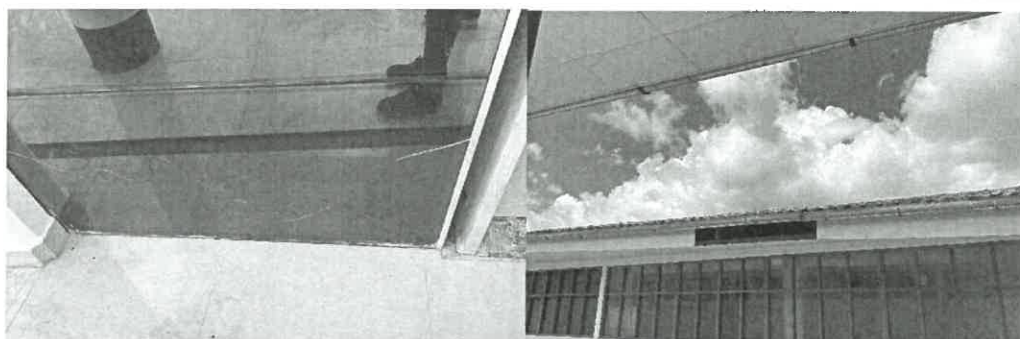
TABLA DE DIAGNOSTICO DEL ESTADO EN LOS PABELLOS DE LA UNTRM			
ITEM	FACULTAD - LABORATORIO	AMBIENTES	OBSERVACIONES
8.00	BIBLIOTECA CENTRAL		1. Presencia de deterioro de juntas en falso cielorraso en voladizo. 2. Deterioro de escaleras y cajones de jardinería. 3. Perdida de color en ventanas y protector. 4. Deterioro de vidrio en mamparas.

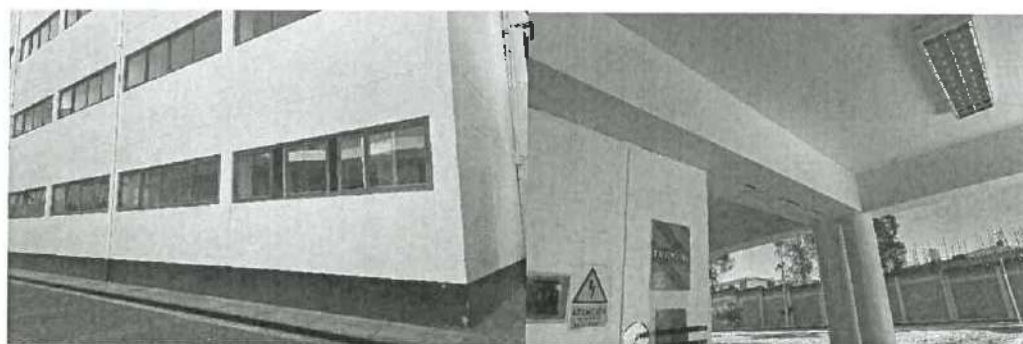
10.00	FACULTAD DE EDUCACION Y CIENCIAS DE LA COMUNICACIÓN	ADMINISTRACION	1. Presencia de deterioro de juntas en falso cielorraso en voladizo. 2. Deterioro de acabado en sardineles, escaleras y veredas. 3. Perdida de pintura en muros, fachaleta, rejillas, ventanas y puertas. 4. Deterioro por los años de luminarias.
		AULAS	1. Presencia de deterioro de juntas en falso cielorraso en voladizo. 2. Deterioro de acabado en sardineles, escaleras y veredas. 3. Perdida de pintura en muros, barandas, contrazócalo, rejillas, ventanas y puertas.
		CAFETIN	1. Perdida de pintura en muros, contrazócalo, ventanas y puertas. 2. Deterioro de luminarias por los años.

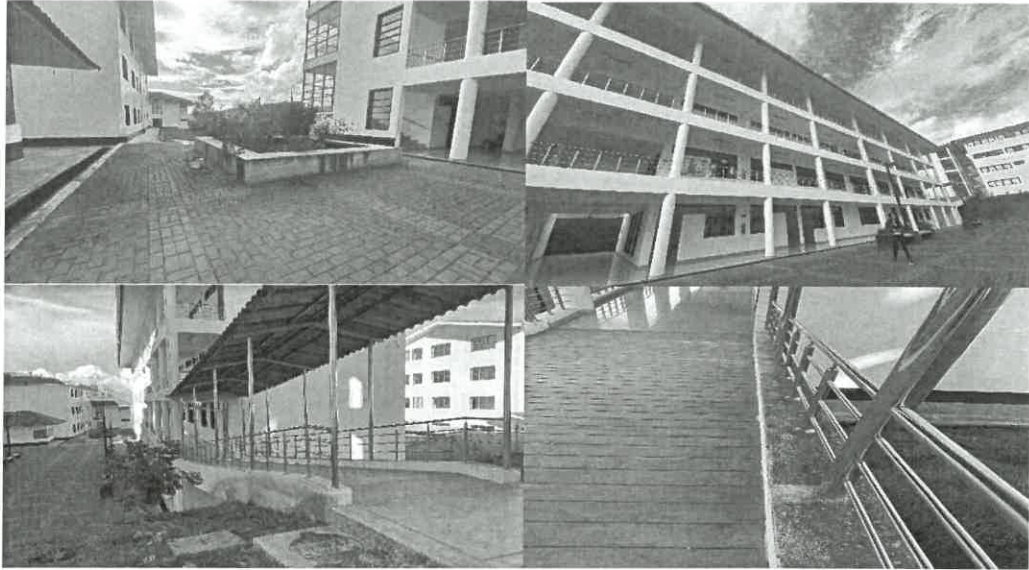
TABLA DE DIAGNOSTICO DEL ESTADO EN LOS PABELLOS DE LA UNTRM			
ITEM	FACULTAD - LABORATORIO	AMBIENTES	OBSERVACIONES
11.00	FACULTAD DE DERECHO Y CIENCIA POLITICA	PABELLÓN DE AULAS Y ADMINISTRATIVO	1. Perdida de pintura en muros, contrazócalo, ventanas y puertas.
		PUENTE	1. Deterioro de pintura, cobertura, vereda.
		ÁREA COMÚN	1. Perdida de color de bancos y postes de luminarias.

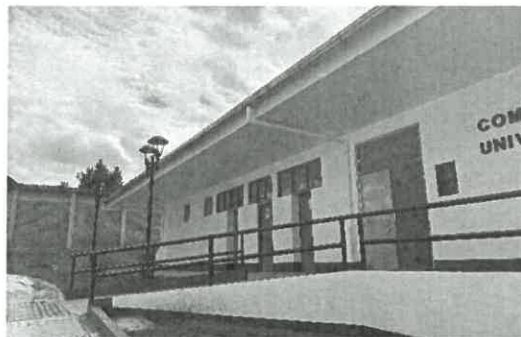
ITEM	FACULTAD - LABORATORIO	AMBIENTES	OBSERVACIONES
12.00	CENTRO DE INTERPRETACION DE ARQUEOLOGIA Y ANTRAPOLOGIA KUELAP INAAK		Mantenimiento en exteriores realizado en mayo de 2024
13.00	COMEDOR UNIVERSITARIO		1. Deterioro de pintura en puertas y ventanas exteriores de los servicios higiénicos.

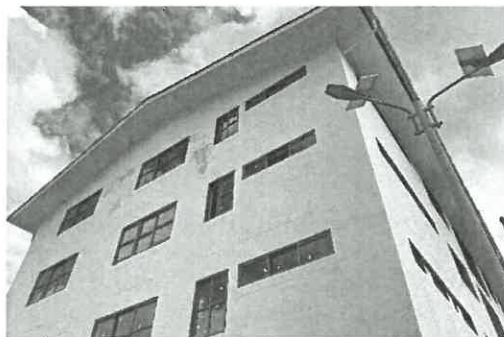
ITEM	FACULTAD - LABORATORIO	AMBIENTES	OBSERVACIONES
14.00	LABORATORIO DE ESTOMATOLOGIA		1. Deterioro de pintura en muros, puertas, ventanas y fachaleta. 2. Se visualiza las etiquetas de los vidrios, por el cual requiere una limpieza.

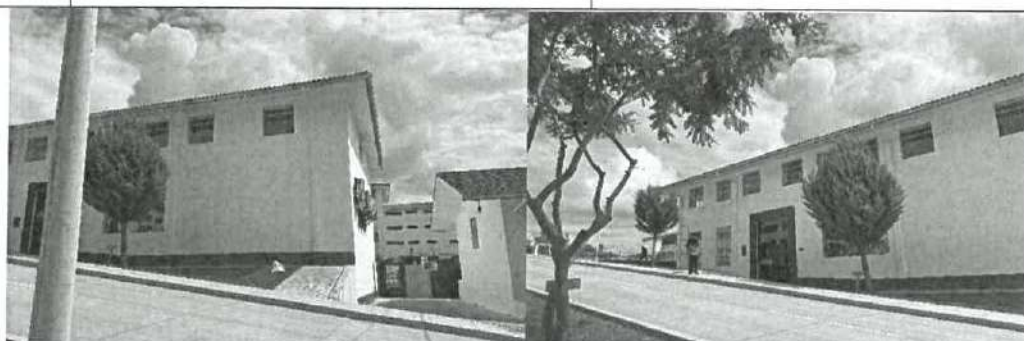
TABLA DE DIAGNOSTICO DEL ESTADO EN LOS PABELLOS DE LA UNTRM			
ITEM	FACULTAD - LABORATORIO	AMBIENTES	OBSERVACIONES
15.00	LABORATORIO DE BIOTECNOLOGIA ANIMAL, REPRODUCCION Y MEJORAMIENTO GENETICO		Mantenimiento en exteriores realizado en mayo de 2024
16.00	OFICINA DE TECNOLOGIAS DE LA INFORMACION - DATA CENTER		1. Deterioro de pintura en muros, puertas, ventanas, rampa, muro de contención y fachaleta. 2. Deterioro de luminarias por los años.

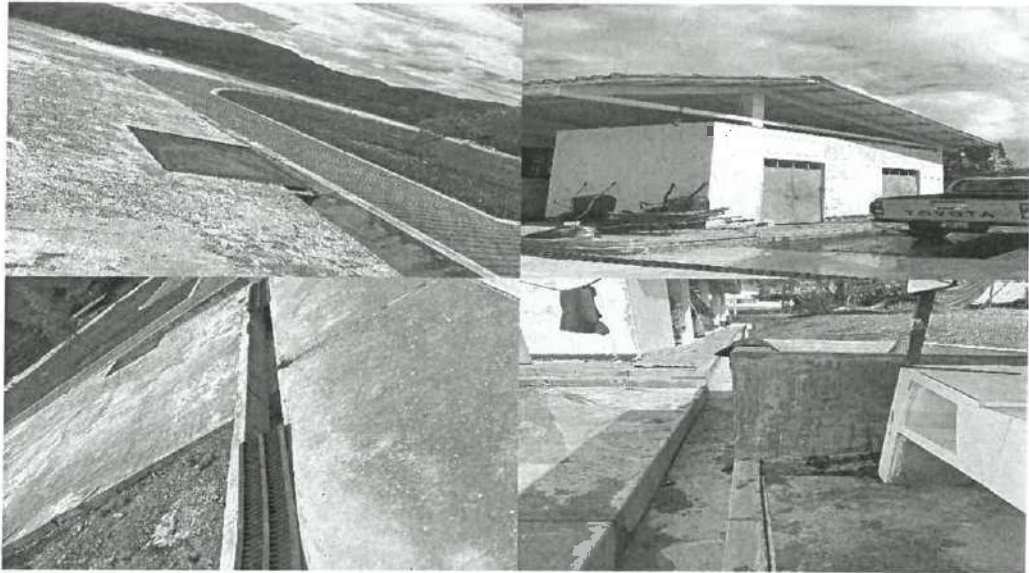
ITEM	FACULTAD - LABORATORIO	AMBIENTES	OBSERVACIONES
17.00	LABORATORIO DE FISILOGIA MOLECULAR		Mantenimiento en exteriores realizado en mayo de 2024
18.00	LABORATORIO DE AGROSTOLOGIA		Mantenimiento en exteriores realizado en mayo de 2024
19.00	LABORATORIO DE ENFERMEDADES INFECCIOSAS Y PARASITARIOS DE ANIMALES DOMESTICOS		1. Deterioro de pintura en muros, puertas, ventanas y voladizo.
20.00	ESTACION DE BUSES		1. Deterioro de pintura en estructura metálica, muros y puertas metálicas. 2. Deterioro de luminarias e interruptores por los años. 3. Deterioro por los años de llaves de lavaderos. 4. No cuenta con rejilla en cunetas en la parte posterior. 5. Rejilla de cunetas deterioras. 6. Tapa de desagüe oxidado. 7. Vereda en mal estado.

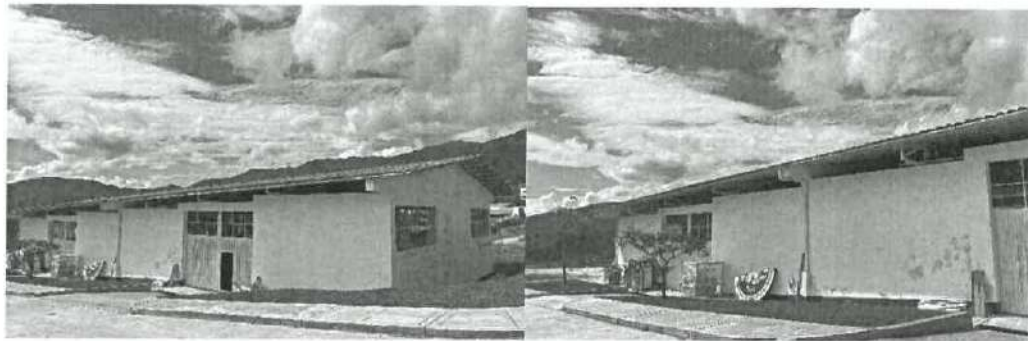
ITEM	FACULTAD - LABORATORIO	AMBIENTES	OBSERVACIONES
21.00	ALMACEN DE AREA VERDES		1. Perdida de pintura en puertas, ventana y estructura metálica. 2. Perdida de pintura en muros.

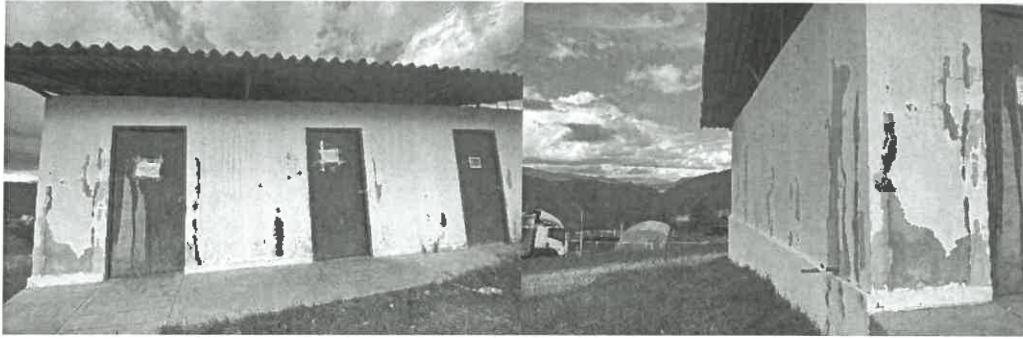
ITEM	FACULTAD - LABORATORIO	AMBIENTES	OBSERVACIONES
22.00	CENTRO DE ACOPIO DE RESIDUOS INORGANICOS, ORGANICOS Y PELIGROSOS		1. Deterioro de puertas y cerraduras. 2. Perdida de color en la pintura de muros. 3. No cuenta con canaletas. 4. Señalización de ambientes inadecuados.

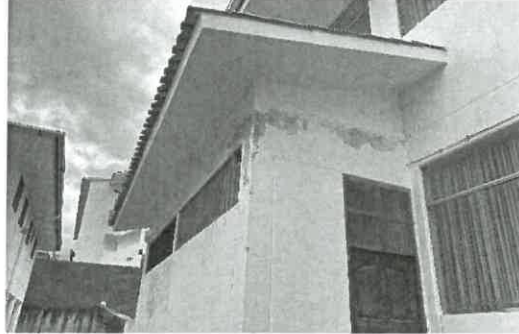
TABLA DE DIAGNOSTICO DEL ESTADO EN LOS PABELLOS DE LA UNTRM			
ITEM	FACULTAD - LABORATORIO	AMBIENTES	OBSERVACIONES
23.00	LABORATORIO DE NUTRICIÓN ANIMAL, BROMATOLOGÍA Y ALIMENTOS BALANCEADOS		Mantenimiento en exteriores realizado en mayo de 2024
24.00	LABORATORIO DE AGUA Y SUELOS		1. El área de almacén no cuenta con vidrios en sus ventanas y puerta.

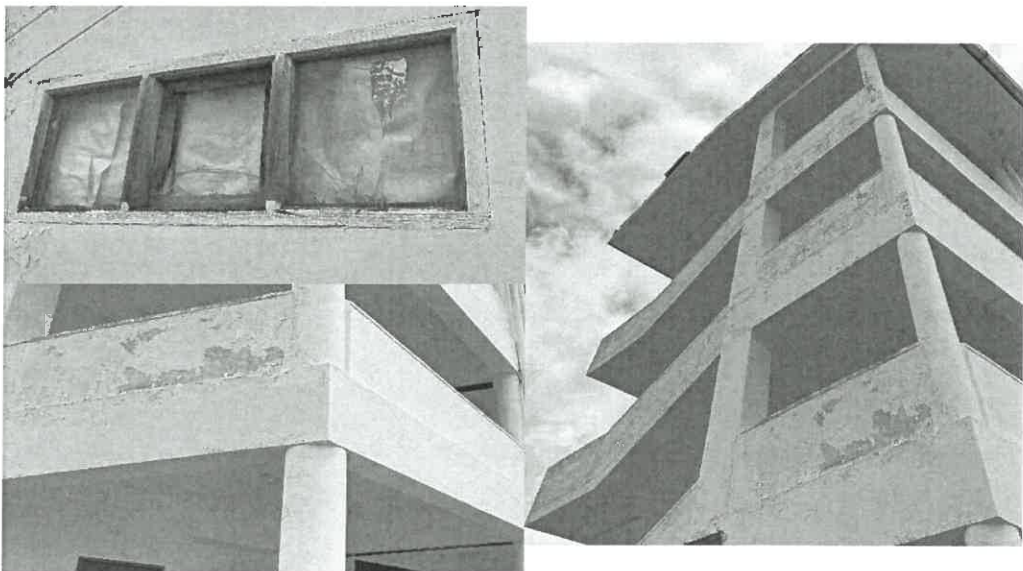
25.00	PABELLON DE LABORATORIOS	PABELLON	1. Deterioro de pintura en contrazócalo, muros, puertas, ventanas y barandas. 2. Deterioro de acabado en sardineles y veredas. 3. No cuenta con vidrio su ventana y requiere limpieza.
		PUENTE	1. Deterioro de pintura, cobertura, vereda.

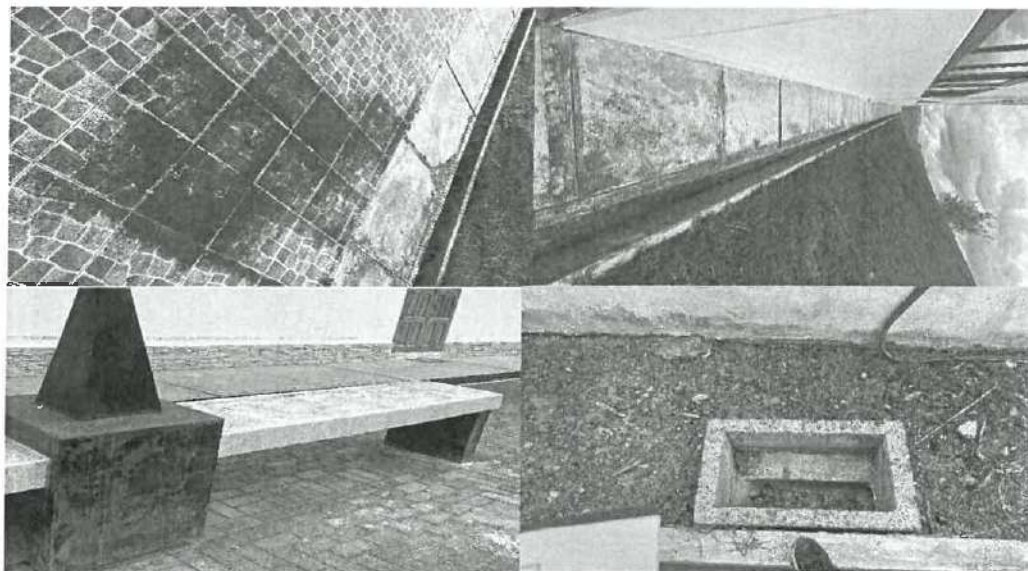
ITEM	FACULTAD - LABORATORIO	AMBIENTES	OBSERVACIONES
26.00	FACULTAD DE INGENIERIA Y CIENCIA AGRARIAS - FICA	ADMINISTRACION	1. Deterioro de acabado en sardineles.
		AULAS	1. Deterioro del tarrajeo en sardineles y veredas. 2. Cables expuestos, debido al deterioro de las canaletas. 3. Deterioro de cerámica en el área de la escalera (se encuentran levantadas y rotas). 4. No cuenta con rejillas en la parte posterior del pabellón. 5. Mantenimiento de las cajas de desagüe, debido al malo olor que emana dicha área.
		ÁREA COMÚN	1. Perdida de color de bancos y postes de luminarias.

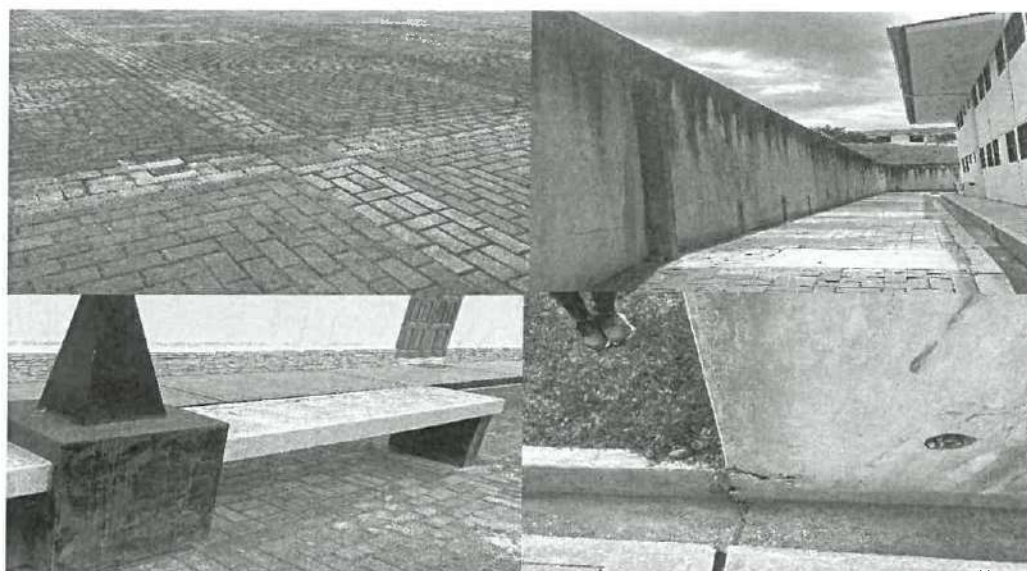
TABLA DE DIAGNOSTICO DEL ESTADO EN LOS PABELLOS DE LA UNTRM			
ITEM	FACULTAD - LABORATORIO	AMBIENTES	OBSERVACIONES
	AGRONEGOCIOS Y BIOTECNOLOGIA	ÁREA COMÚN	1. Pérdida de color de bancos y postes de luminarias. 2. Presencia de moho en adoquinado.

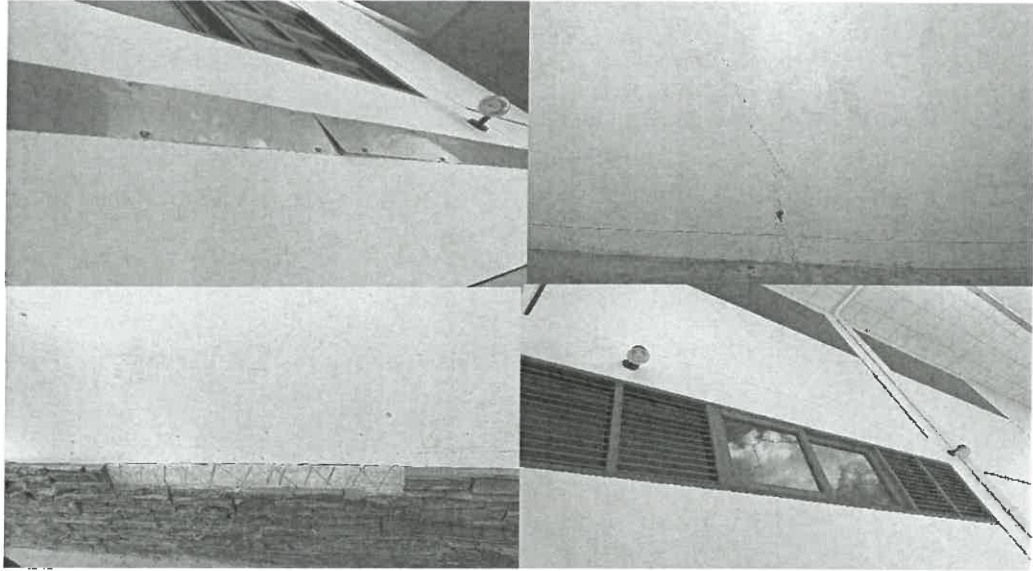
33.00	LABORATORIO DE HIDRAULICAS Y FLUIDOS		Mantenimiento en exteriores realizado en mayo de 2024
34.00	POLIDEPORTIVO		1. Deterioro de pintura en muros, muro de contención, puertas y ventanas de madera y fachaleta. 2. Deterioro de luminarias. 3. Manteniendo de puertas metálicas. 4. Limpieza de voladizo. 5. Presencia de fisuras en muro de contención.

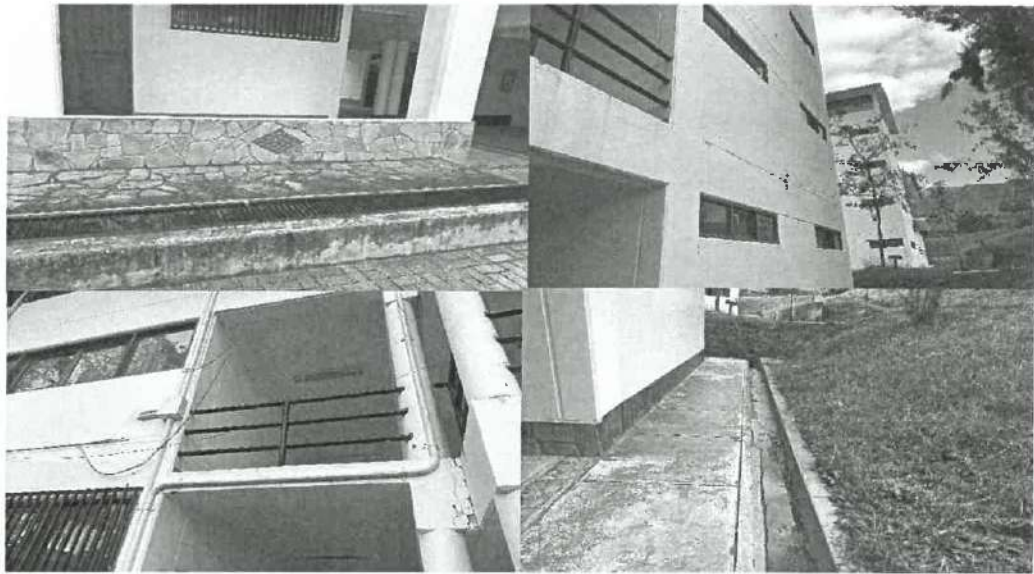
TABLA DE DIAGNOSTICO DEL ESTADO EN LOS PABELLOS DE LA UNTRM			
ITEM	FACULTAD - LABORATORIO	AMBIENTES	OBSERVACIONES
35.00	PABELLON DE GESTION ADMINISTRATIVA E INSTITUCIONAL - CEPRE	AULAS	1. Descascaro de pintura en exteriores.
		ADMINISTRATIVA	1. Descascaro de pintura en exteriores.
36.00	FACULTAD DE CIENCIAS ECONOMICAS Y ADMINISTRATIVAS	PABELLON DE AULAS	Falla estructural, no se encuentra en uso dichos ambientes.
		ADMINISTRATIVA	1. Deterioro de pintura de muros, barandas, fachaleta. 2. Deterioro de acabado de veredas. 3. Requiere limpieza de mamparas. 4. Deterioro de luminarias por antigüedad. 5. Suministro de rejillas.

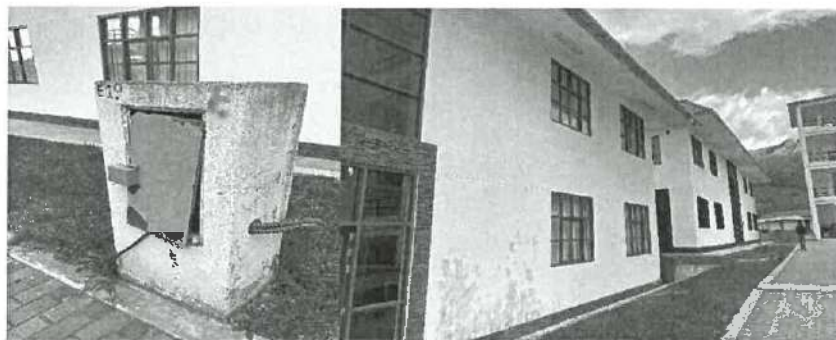
TABLA DE DIAGNOSTICO DEL ESTADO EN LOS PABELLOS DE LA UNTRM			
ITEM	FACULTAD - LABORATORIO	AMBIENTES	OBSERVACIONES
37.00	INSTITUTO DE INVESTIGACION DE ECONOMIA Y DESARROLLO		1. Deterioro de pintura en muros, fachaleta, puertas y ventanas de madera. 2. Deterioro de murete y tablero.

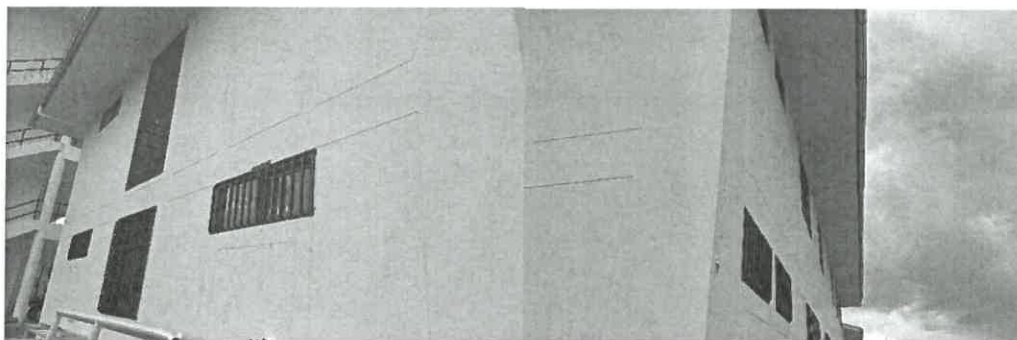
TABLA DE DIAGNOSTICO DEL ESTADO EN LOS PABELLOS DE LA UNTRM			
ITEM	FACULTAD - LABORATORIO	AMBIENTES	OBSERVACIONES
38.00	CENTRO DE INVESTIGACION EN CLIMATOLOGIA Y ENERGIA RENOVABLE		1. Deterioro de pintura en muros, ventanas, protectores metálicos. 2. Deterioro de tarrajeo. 3. Deterioro de luminarias por antigüedad.

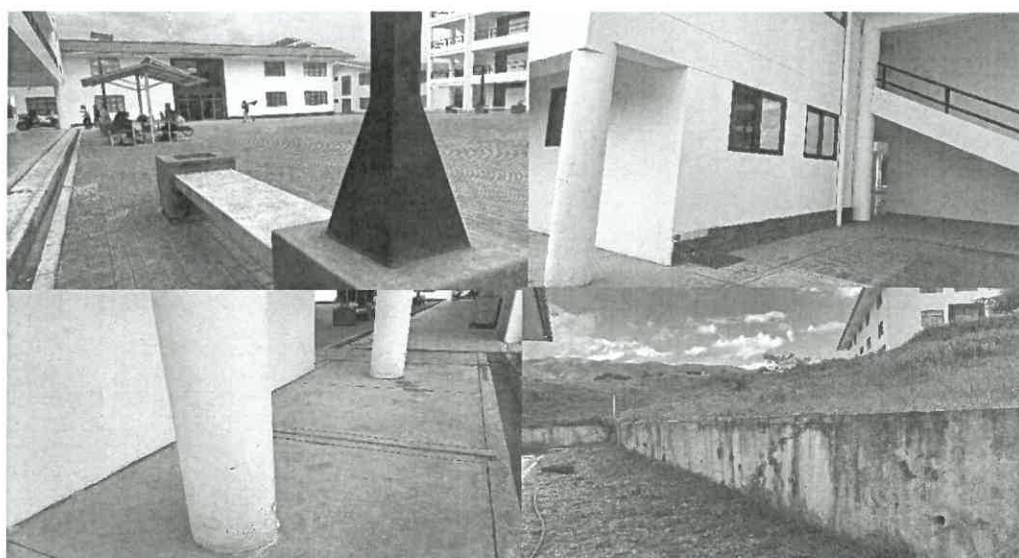
TABLA DE DIAGNOSTICO DEL ESTADO EN LOS PABELLOS DE LA UNTRM			
ITEM	FACULTAD - LABORATORIO	AMBIENTES	OBSERVACIONES
39.00	FACULTAD DE INGENIERIA CIVIL Y AMBIENTAL	PABELLON DE AULAS	Falla estructural, no se encuentra en uso dichos ambientes.
		ADMINISTRATIVA	<ol style="list-style-type: none"> 1. No cuenta con canaleta de drenaje pluvial en área específica. 2. Deterioro de pintura en fachaleta, muro. 3. Deterioro de cerámica y veredas, con presencia de moho. 4. Deterioro de tarrajeo en área indicadas. 5. Deterioro de canaletas de instalaciones eléctricas. 6. No cuneta con tapa ciega.
		LABORATORIO DE MECANICA DE SUELOS Y ESTRUCTURAS	<ol style="list-style-type: none"> 1. Deterioro de pintura en muros, protectores metálicos, puertas, ventanas, barandas. 2. Deterioro de luces de emergencia por antigüedad.
		ÁREA COMÚN	<ol style="list-style-type: none"> 1. Perdida de color de bancos y postes de luminarias.

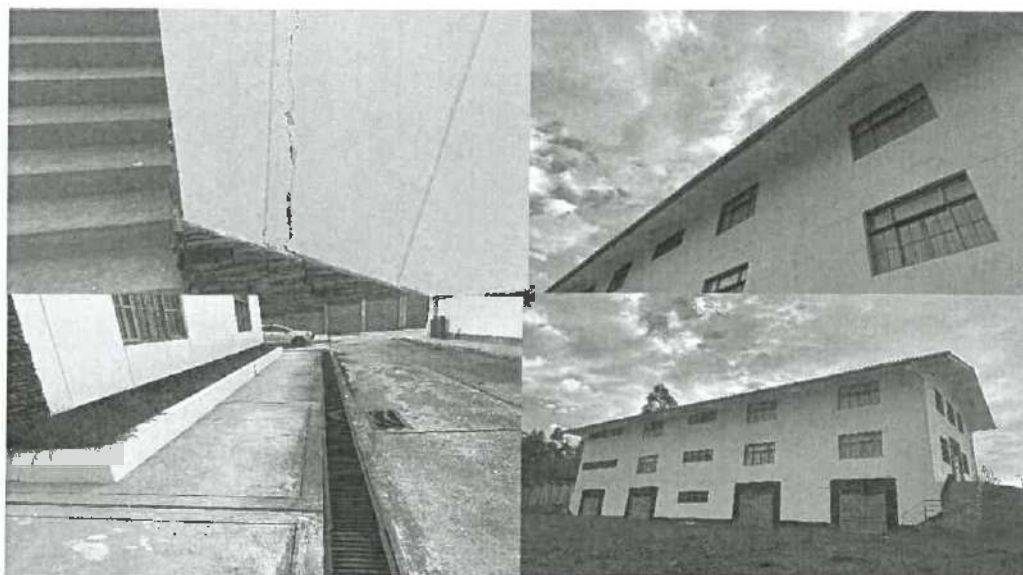
TABLA DE DIAGNOSTICO DEL ESTADO EN LOS PABELLOS DE LA UNTRM			
ITEM	FACULTAD - LABORATORIO	AMBIENTES	OBSERVACIONES
40.00	MODULO DE PLANTA PILOTO FACULTAD DE INGENIERIA AGROINDUSTRIAL		1. Deterioro y desprendimiento de tarrajeo. 2. Cuarto de máquina, pintura en deterioro de rejillas. 3. Presencia de moho en veredas. 4. Suministro de rejillas en cunetas. 5. Desprendimiento de contrazócalo. 6. Tapa de desagüe oxidada. 7. Suministro de cobertura en áreas indicadas.

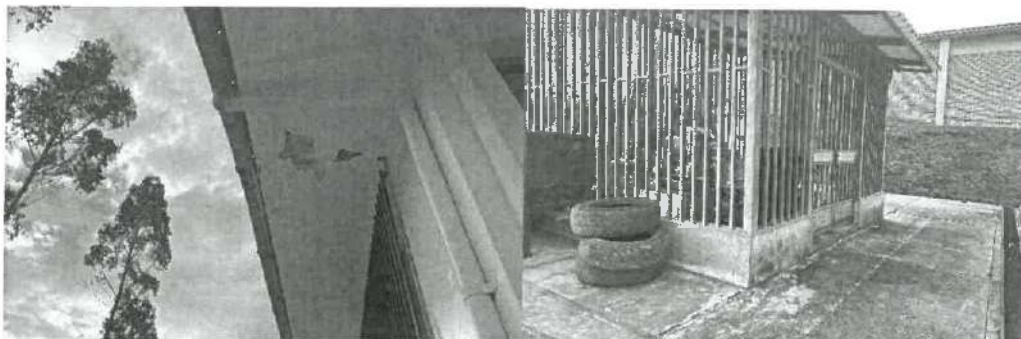
TABLA DE DIAGNOSTICO DEL ESTADO EN LOS PABELLOS DE LA UNTRM			
ITEM	FACULTAD - LABORATORIO	AMBIENTES	OBSERVACIONES
41.00	LABORATORIO DE INGENIERIA DE ALIMENTOS Y POST CONSECHA		1. Deterioro de pintura en ventanas, puertas y muros. 2. Despedimiento de fachaleta en áreas específicas. 3. Presencia de fisuras en tarrajeo. 4. Deterioro de luminarias por antigüedad. 5. Presencia de moho en veredas.

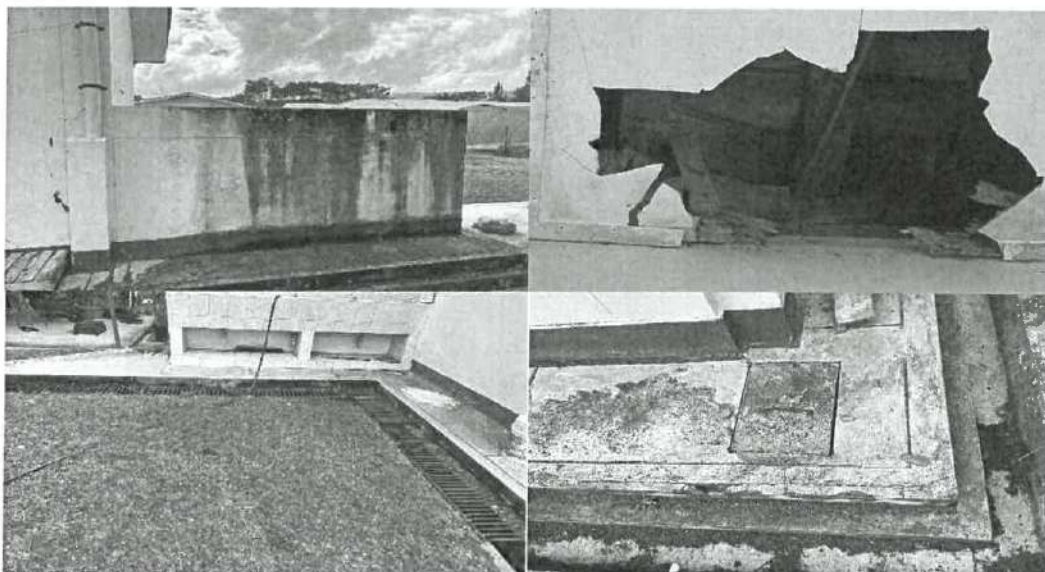
TABLA DE DIAGNOSTICO DEL ESTADO EN LOS PABELLOS DE LA UNTRM			
ITEM	FACULTAD - LABORATORIO	AMBIENTES	OBSERVACIONES
44.00	ESTACION EXPERIMENTAL HUAMBO		1. Presencia de moho en veredas. 2. Deterioro de tarrajeo en sardineles. 3. Mal estado de pintura en muros, puertas y ventanas. 4. Falla de juntas de falso cielorraso.

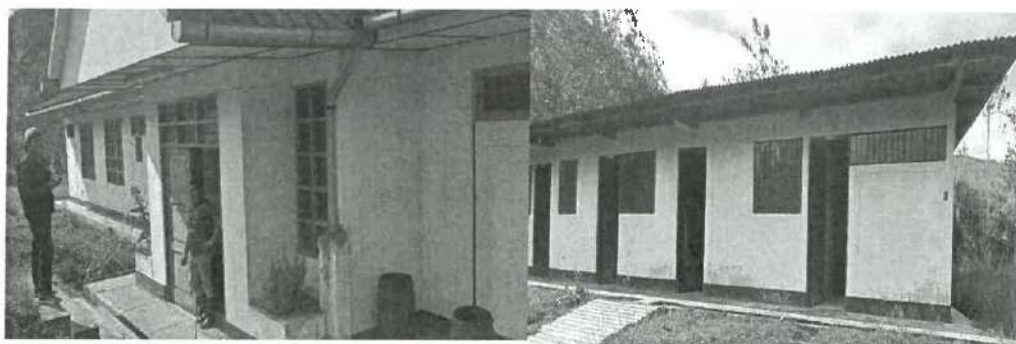
TABLA DE DIAGNOSTICO DEL ESTADO EN LOS PABELLOS DE LA UNTRM			
ITEM	FACULTAD - LABORATORIO	AMBIENTES	OBSERVACIONES
45.00	ESTACION EXPERIMENTAL AGUA DULCE		1. Presencia de moho en veredas. 2. Deterioro de tarrajeo en sardineles. 3. Mal estado de pintura en muros, puertas y ventanas. 4. Mal estado de falso cielorraso.

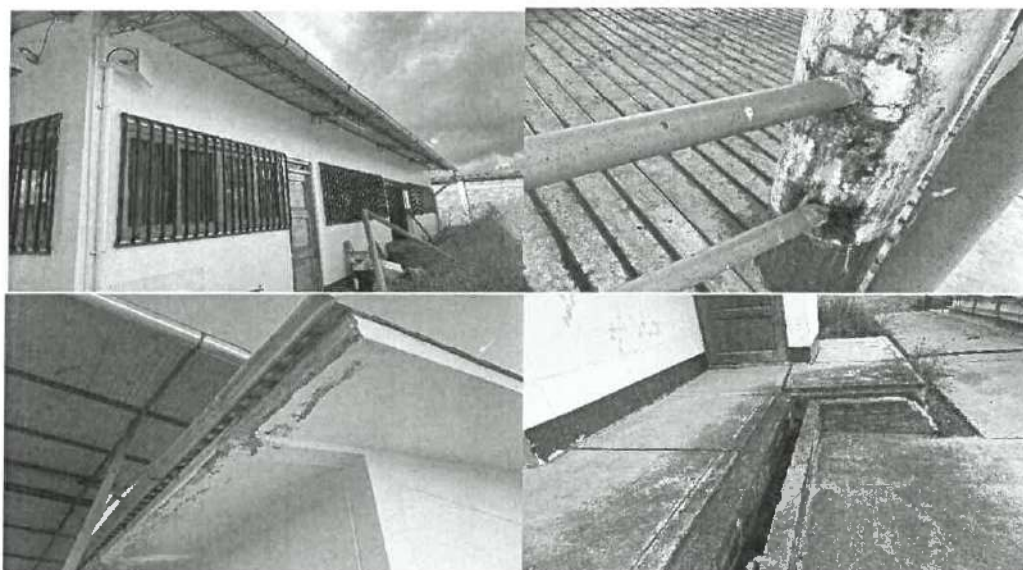
TABLA DE DIAGNOSTICO DEL ESTADO EN LOS PABELLOS DE LA UNTRM			
ITEM	FACULTAD - LABORATORIO	AMBIENTES	OBSERVACIONES
		CENTRO DE COLECTA DE SEMEN	1. Deterioro de pintura de protectores metálicos, muros, barandas, puertas y ventanas de madera. 2. Limpieza de vidrio.
		ESTABLO DE VACAS	1. Deterioro de pintura en columnas circulares, bebederos, áreas de alimentación, contrazócalo, barandas. 2. Filtración en canaletas metálicas. 3. Deterioro de tarrajeo en elementos estructurales, veredas, rampas. 4. Deterioro de luminarias por la antigüedad. 5. Deterioro y suciedad en vidrio y marcos de ventanas.
		PLANTA DE ALIMENTOS BALANCEADOS	1. Deterioro de pintura en muros, fachaleta, protectores metálicos, puertas metálicas. 2. Deterioro de acabados en veredas, cunetas y rampa. 3. Suministro de rejillas de cunetas.

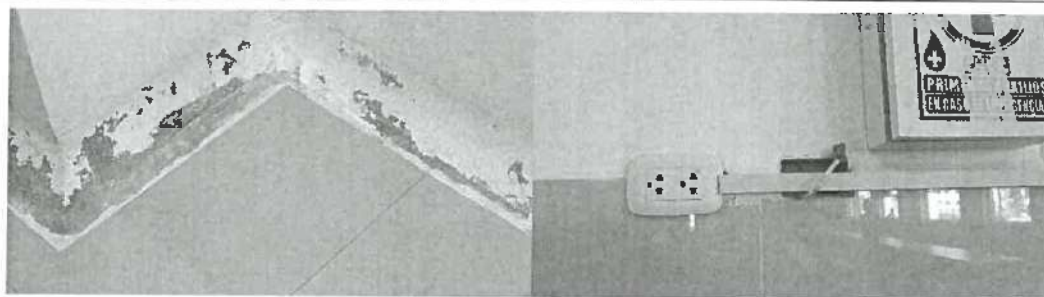
FACULTAD - LABORATORIO	MODULO	NIVEL	AMBIENTE	OBSERVACIONES
			2. SS.HH varones	1. Manchas en la pintura de la pared 2. Un inodoro mal fijado
			3. SS.HH mujeres	1. Sensores de grifos no funciona 2. Un sumidero sin tapa
			4. Vestidor de mujeres	1. Pintura de la pared deteriorada 2. Colocar chapa en la puerta
			5. Pasadizo interior	1. Pintura en pared y sáculo descascarándose 2. Lavadero mal fijado
			6. Área de almacenamiento de gas	1. Un circuito mal aislado
			7. Área de preparación de comida	1. Manchas den la pintura de la pared

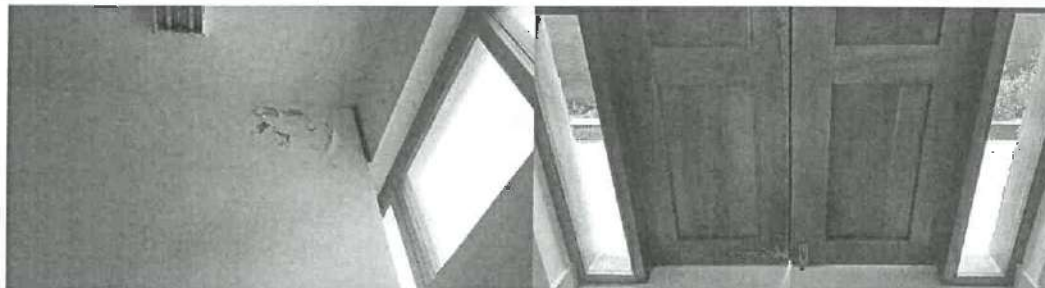
FACULTAD - LABORATORIO	MODULO	NIVEL	AMBIENTE	OBSERVACIONES
			3. SS.HH Damas y Caballeros	1. Los inodoros no cuentan con su asiento de plástico.

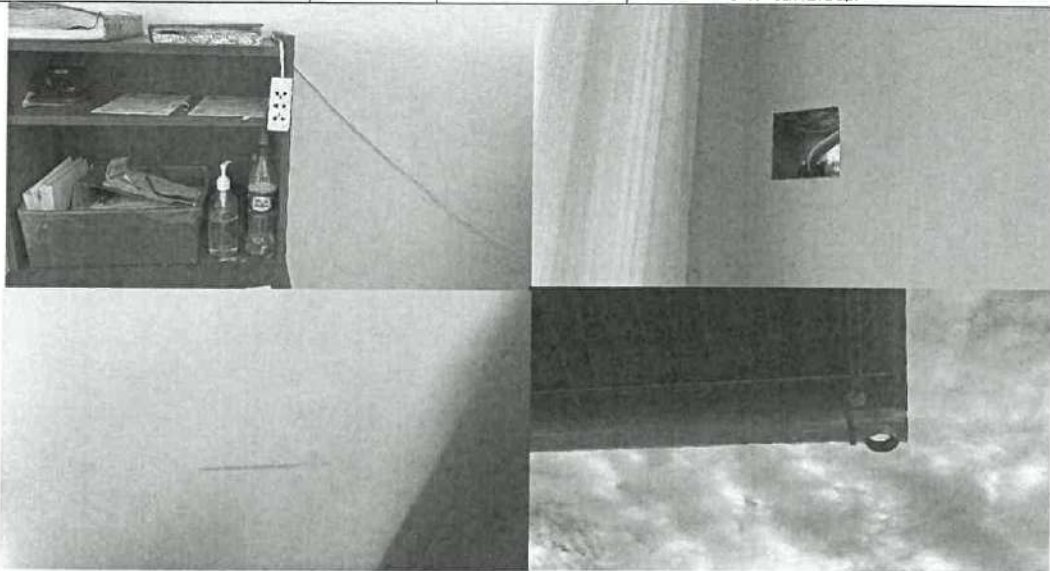
FACULTAD - LABORATORIO	MODULO	NIVEL	AMBIENTE	OBSERVACIONES
			5. Área de geomática	1. Se encuentra en buen estado.
			6. Almacén	1. Deterioro de pintura en muros.
			7. Incorporación de investigación	1. Se encuentra en buen estado.
		AZOTEA	1. General	1. Deterioro de pintura en muros. 2. No cuenta con bajada de montante instalada a la canaleta.

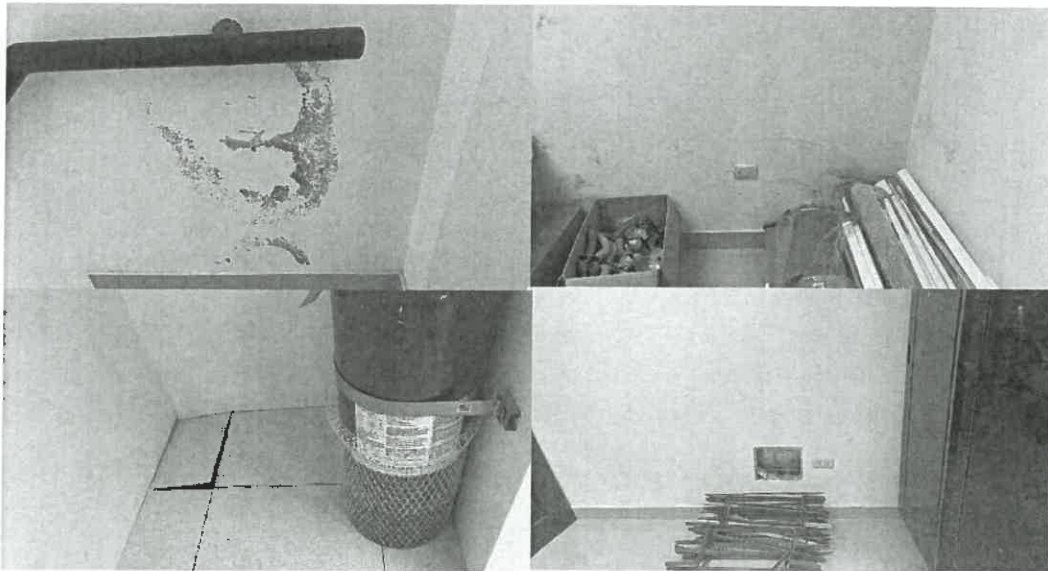
4. SS.HH Damas y Caballeros	1. Mal estado de luminarias.
			5. Ambiente de desarrollo	1. Deterioro de pintura en muros. 2. Presencia de fisuras en muros. 3. Suministro de puntos para tomacorrientes. 4. No funciona la luminaria.

6. Sala de convenciones	1. Cambio de caja de pase. 2. Deterioro de pintura en muros.

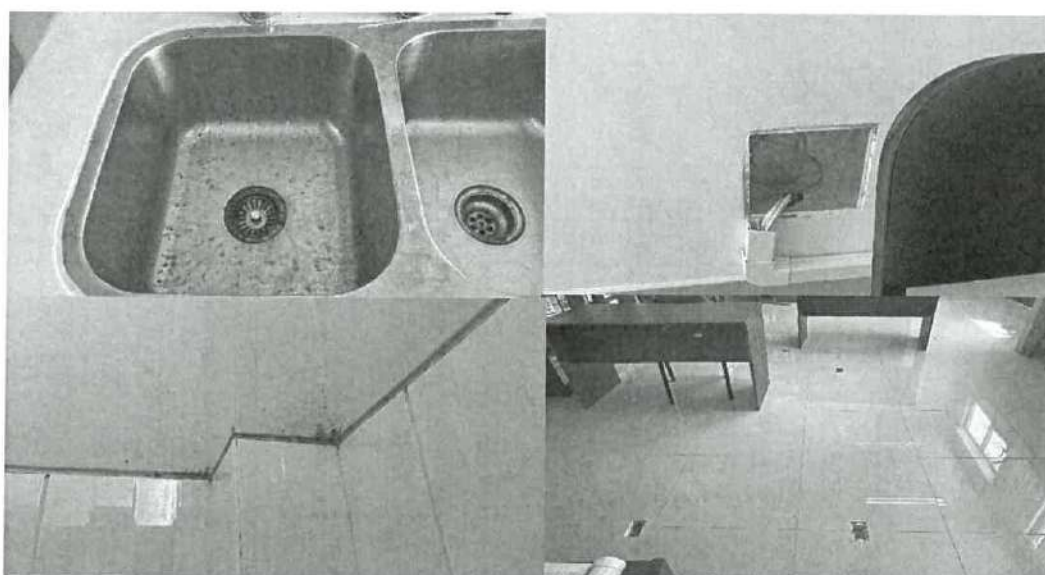
FACULTAD - LABORATORIO	MODULO	NIVEL	AMBIENTE	OBSERVACIONES
			8. Pasadizo	1. Deterio de pintura en muros.
			9. PCR COVID	1. Acumulación de olores, requiere extractor de aire. 2. Presencia de manchas en el piso. 3. Presencia de oxidación en lavatorio. 4. Presencia de humedad.
			10. SS.HH Damas y Caballeros	1. Deterio de pintura en muros. 2. No funcionan las luminarias.
			11 Pasadizo y escalera	1. Deterio de pintura en muros. 2. No funcionan las luminarias.

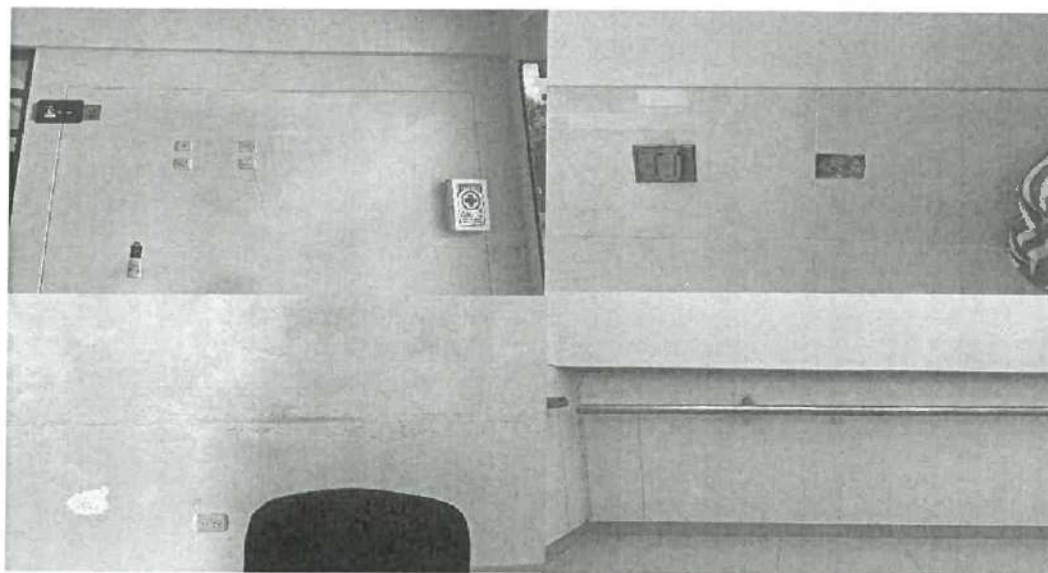
9. Área de investigación II	1. Deterioro de pintura en muros. 2. Presencia de fisuras en muros.
			10 Pasadizo	1. Presencia de fisuras en muros. 2. Deterioro de pintura en muros.

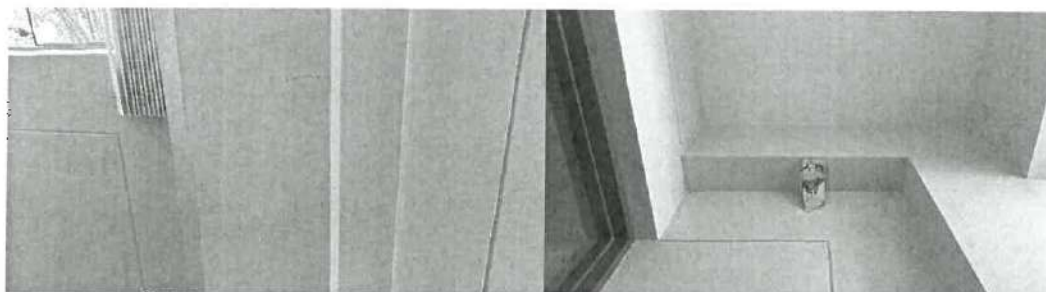
8. Auditorio	1. No funciona 03 luminarias.
			9. Lab. Microbiología de leche	1. Deterioro de pintura es muros. 2. Presencia de moho en losa.
			10. Pasadizo	1. Deterioro de pintura en muro. 2. No funciona 04 luminarias.

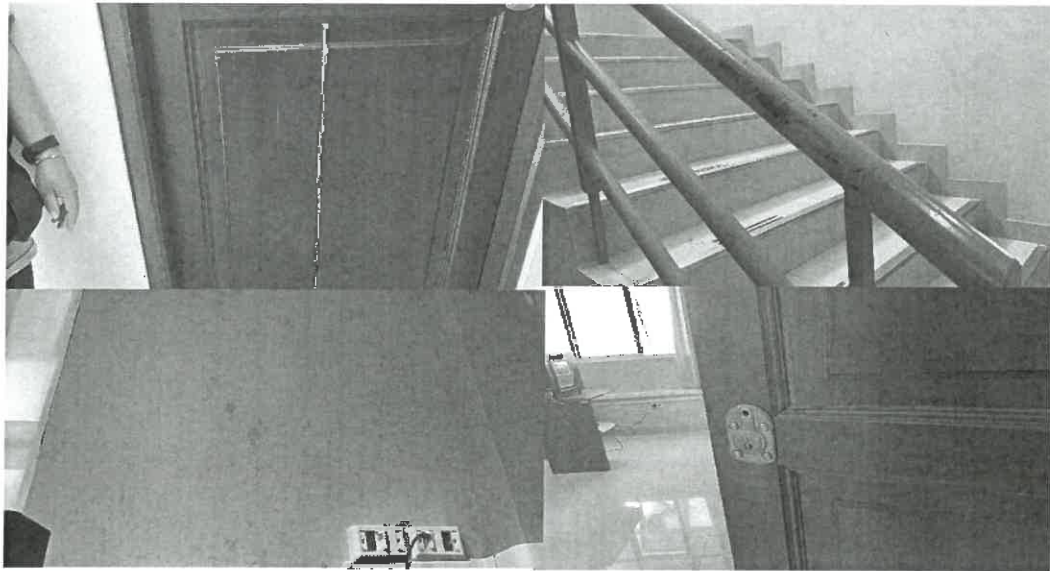
7. Pasadizo	1. Deterioro de pintura en muros y barandas.

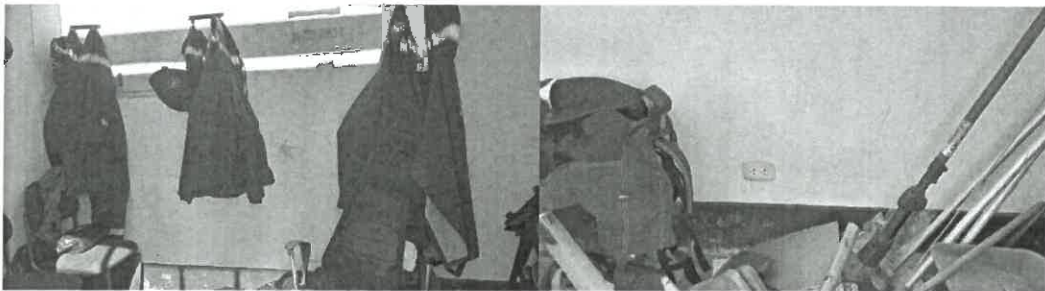
FACULTAD - LABORATORIO	MODULO	NIVEL	AMBIENTE	OBSERVACIONES
ALMACEN		PRIMER NIVEL	1. Almacén de abastecimiento	1. Mal estado de tomacorrientes y interruptores. 2. Deterioro de pintura en muros y contrazocalo.
		PRIMER NIVEL	1. Almacén de áreas verdes	1. Deterioro de pintura en muros y contrazocalo.
		PRIMER NIVEL	1. Almacén de USGyGA	1. Presencia de filtración de agua por cobertura. 2. Deterioro de pintura en muros y contrazocalo.

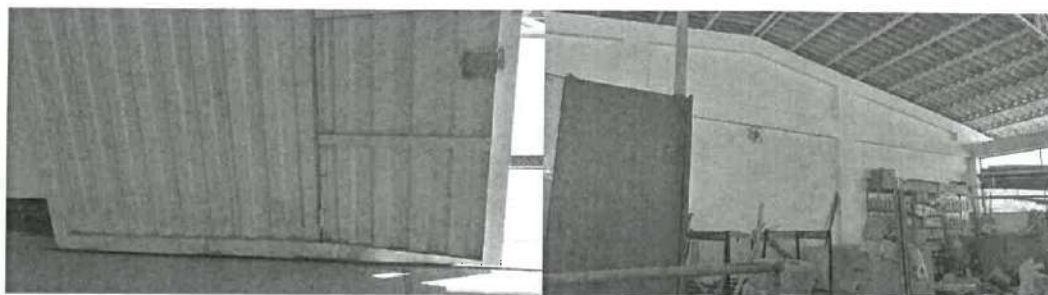
FACULTAD - LABORATORIO	MODULO	NIVEL	AMBIENTE	OBSERVACIONES
ESTACION DE BUSES		PRIMER NIVEL	1. Almacén 01	1. Deterioro de pintura en muros y contrazocalo. 2. Mal estado de luminarias, tomacorrientes e interruptores.
		PRIMER NIVEL	1. Almacén 02	1. Deterioro de pintura en muros y contrazocalo. 2. Mal estado de luminarias, tomacorrientes y interruptores.

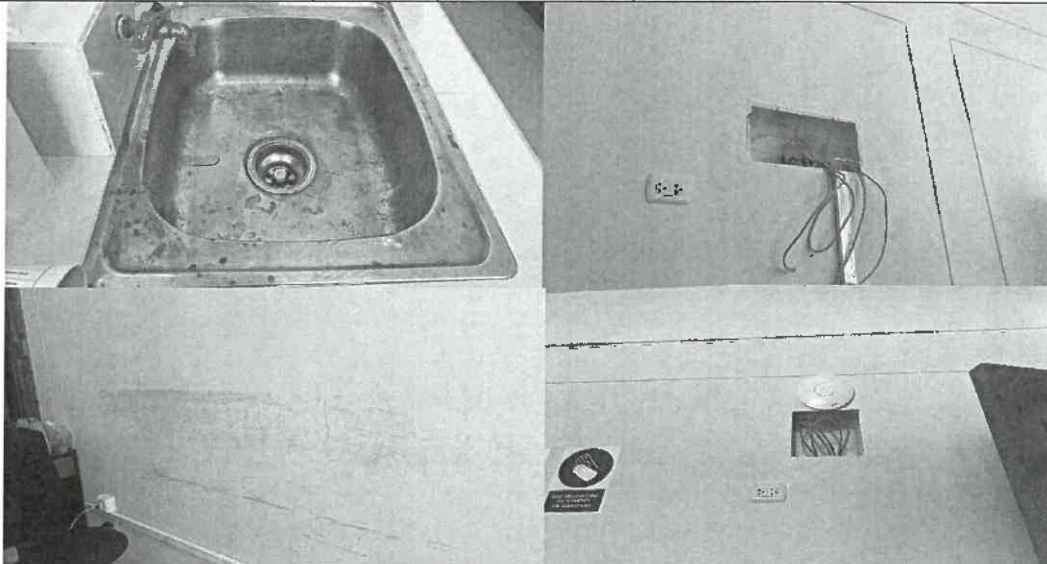
6. Auditorio	1. No funciona luminaria. 2. Dificultad de puerta al cerrar. 3. Deterioro de pintura en muros.
				7. Pasadizo	1. No funciona ningunas luminarias. 2. Deterioro de pintura en muros.

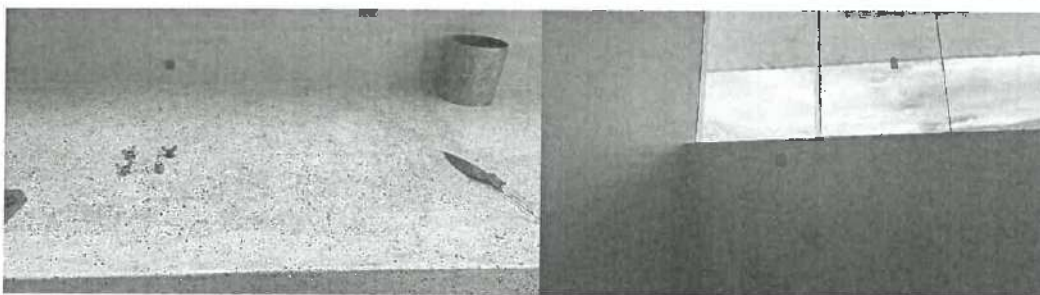
FACULTAD - LABORATORIO	MODULO	NIVEL	AMBIENTE	OBSERVACIONES
			4. Área de análisis de bioindicadores de suelos y aguas	1. Mal estado de tomacorriente. 2. Deterioro de pintura en muros y mesones.
			5. Almacén	1. Deterioro de pintura en muros. 2. Dificultades al cerrar la puerta.
			6. Vestidores de Damas y Caballeros	1. Presencia de filtración de agua. 2. Dificultad al cerrar la puerta. 3. Deterioro de pintura en muros y puertas.
			7. Sala de investigadores	1. Deterioro de pintura en muros. 2. Tomacorrientes dañados
			8. Pasadizo	1. No funciona luminaria. 2. Deterioro de pintura en muros y barandas.

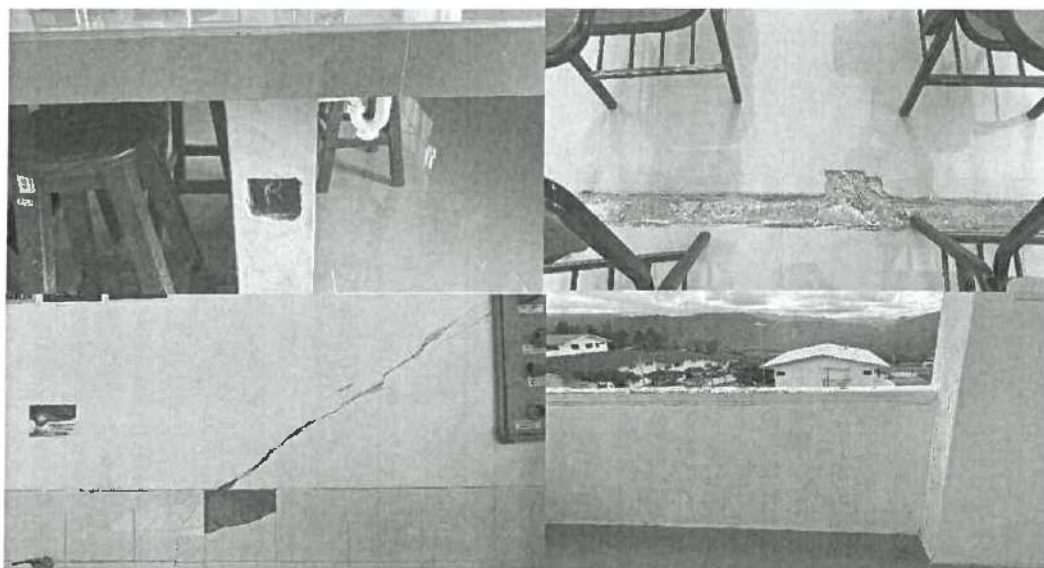
FACULTAD - LABORATORIO	MODULO	NIVEL	AMBIENTE	OBSERVACIONES
			5. Escolar adolescente	1. Se encuentra en buen estado.
			6. Pre escolar	1. Se encuentra en buen estado.
			7. Inmunización	1. Se encuentra en buen estado.
		CUARTO NIVEL	1. Aula PD 401	1. Deterioro de pintura en puertas y muros. 2. No cuenta con tapa ciegas en puntos de tomacorrientes.
			2. Aula PD 402	1. Deterioro de pintura en puertas y muros.
			3. Aula PD 403	1. Deterioro de pintura en puertas y muros.
			4. Almacén	1. Se encuentra en buen estado.
		AREA COMUN	1. Escaleras y pasadizo	1. Deterioro de pintura en muros, muros bajos y losa.

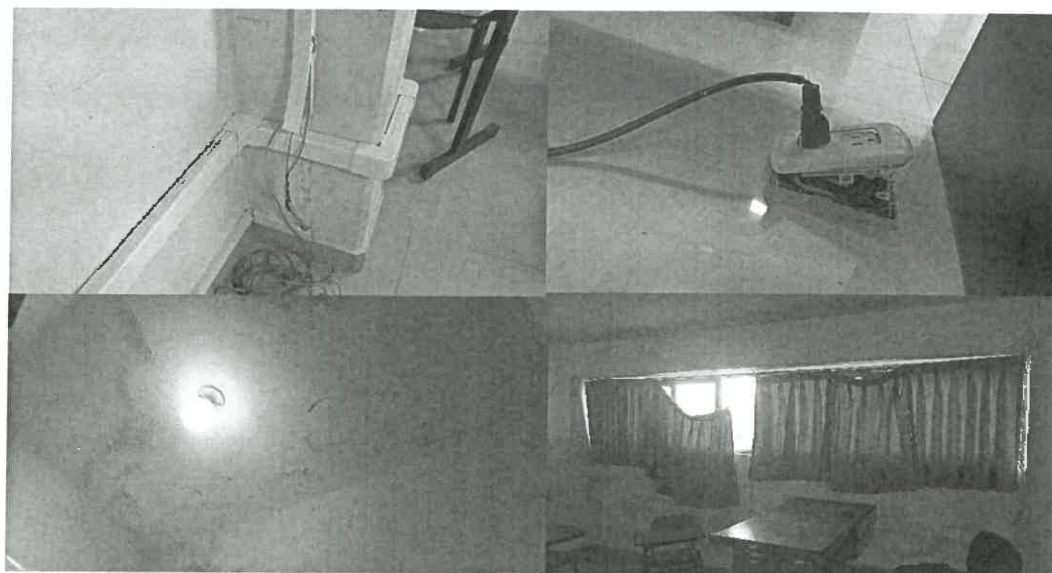
5. SS.HH varones	1. Lavadero flojo		
		6. Sala de docentes	1. Está en buen estado		
		1. Centro de computo	1. Tomacorrientes del piso en mal estado 2. Canaletas para internet en mal estado 3. Caja de pase sin tapas

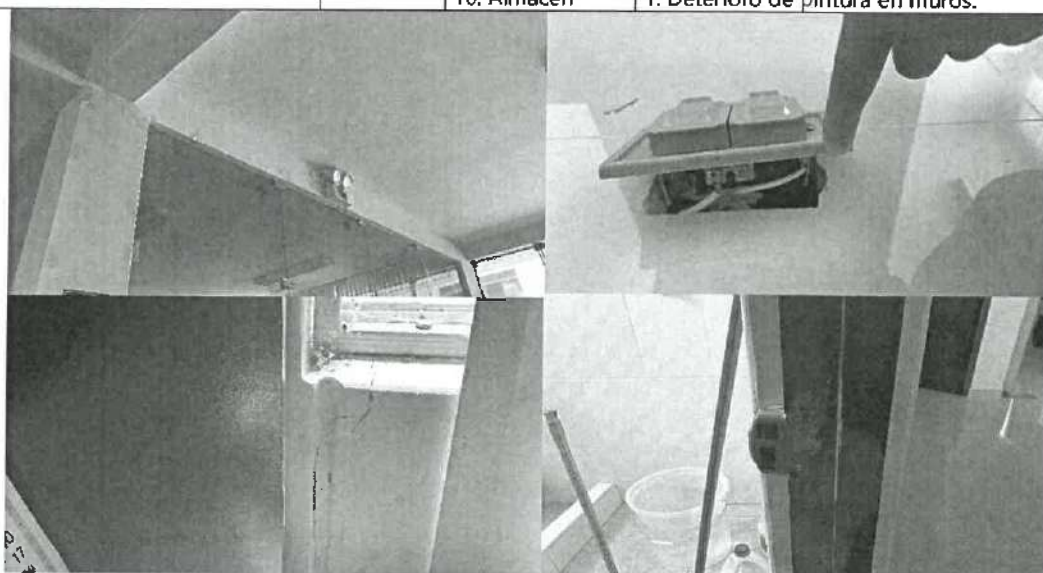
8. Cocina	1. Deterioro de pintura en muro.
9. SS.HH mujeres y hombres	1. Mal estado de trampas de lavaderos. 2. Deterioro de pintura en muros. 3. Mal estado de puerta. 4. Verificación de II.SS.

10. Almacén	1. Deterioro de pintura en muros.
