RESOLUCIÓN DE CONSEJO UNIVERSITARIO

N° 221 -2024-UNTRM/CU

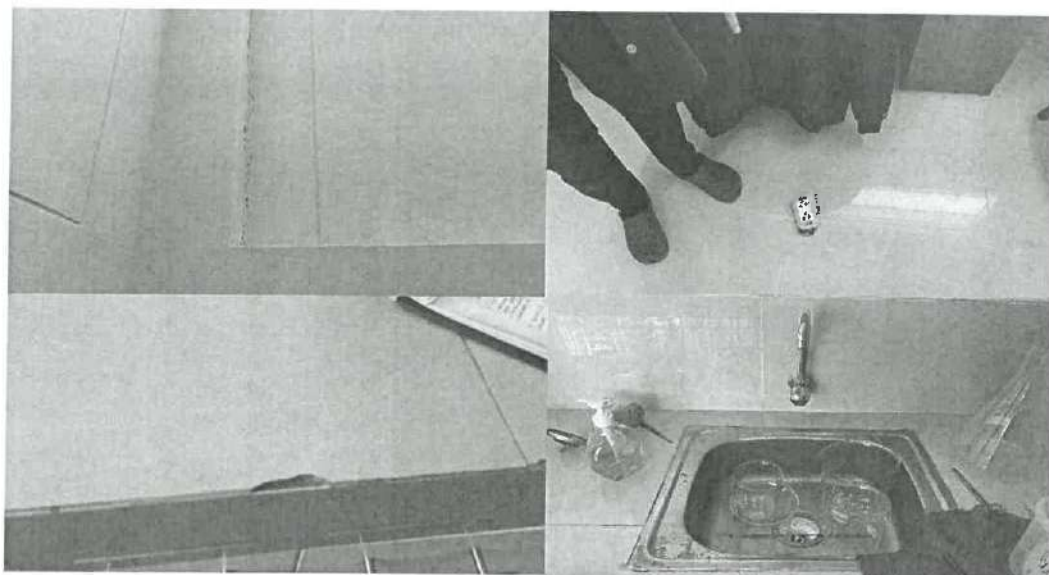
7. Sala de reuniones	1. Deterioro de tomacorrientes en piso, el cual se prefiere clausurarlo.
			8. Oficina de investigación	1. No funciona luminaria. 2. Deterioro de pintura en muros. 3. Filtración de agua en lavadero de cuello de ganso.

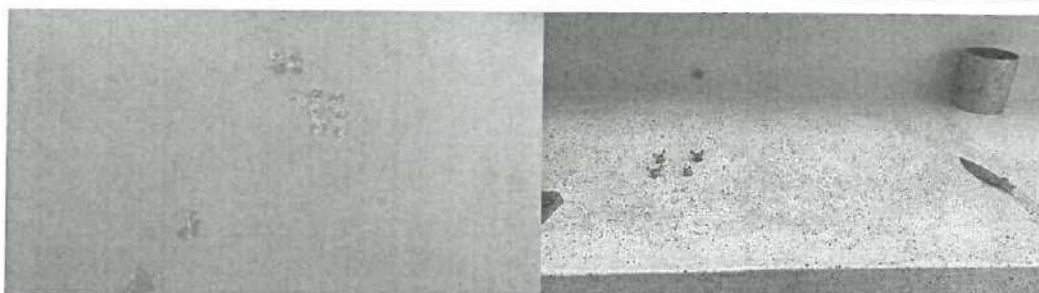
FACULTAD - LABORATORIO	MODULO	NIVEL	AMBIENTE	OBSERVACIONES
			5. Área de ensayo triaxial	1. Se encuentra en buen estrado.
			6. Almacén de equipos	1. Se encuentra en buen estrado.
			7. SS.HH mujeres y hombres	1. Verificación de sistema de desagüe. 2. Presencia de fisuras en muros.
			8. Pasadizo	1. No funcionan tomacorrientes y luminaria.

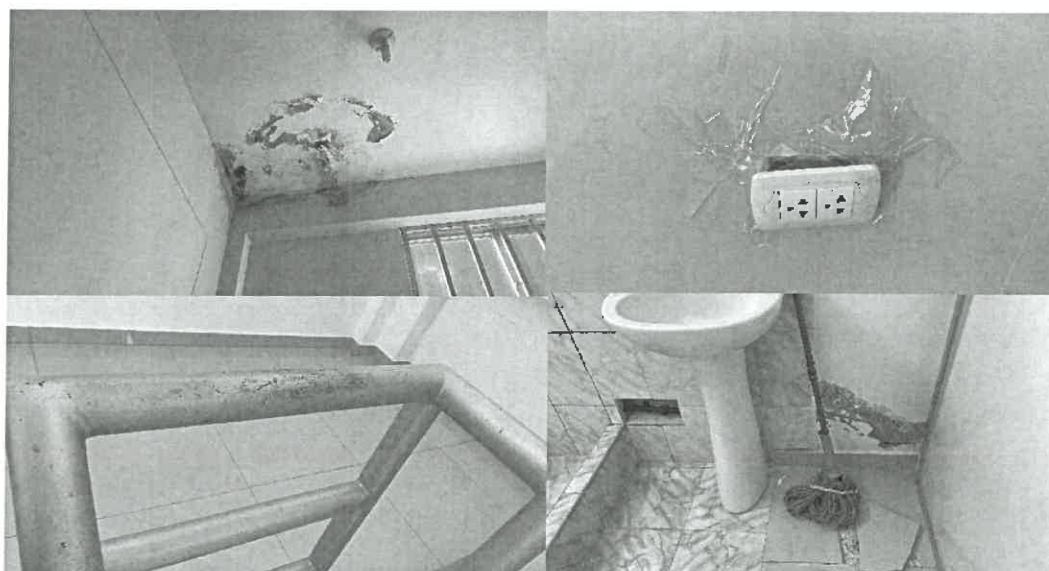
12. Pasadizo	1. Deterioro de pintura en muros. 2. Luminarias inadecuadas - opacas.

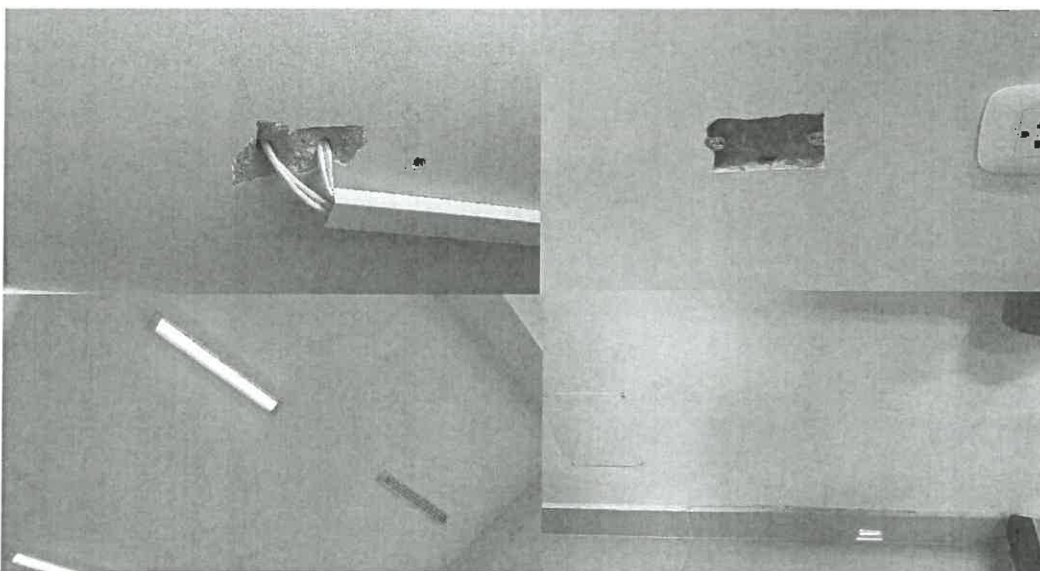
4. Área de topografía y geodesia	1. Deterioro de pintura en muros.
5. Biodiversidad	1. No funcionan luminarias. 2. Mal estado de tomacorrientes.

FACULTAD - LABORATORIO	MODULO	NIVEL	AMBIENTE	OBSERVACIONES
			6. SS.HH Hombres	1. Deterioro de pintura en muros. 2. Luminarias inadecuadas - opacas.
			7. SS.HH Mujeres	1. Deterioro de pintura en muros. 2. Luminarias inadecuadas - opacas.
			8. Pasadizo	1. No funcionan las luminarias.

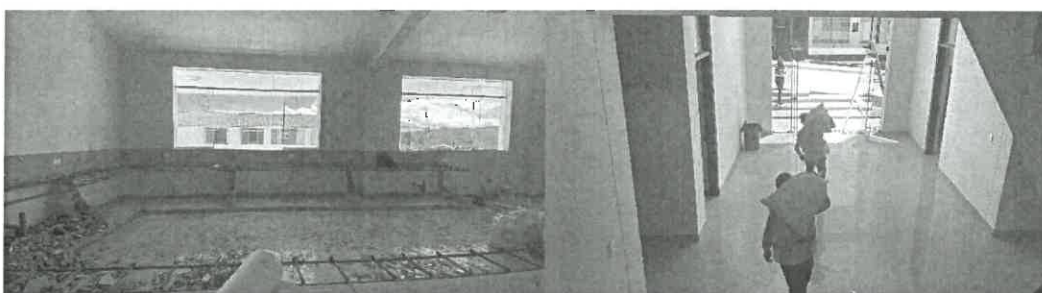
FACULTAD - LABORATORIO	MODULO	NIVEL	AMBIENTE	OBSERVACIONES
LABORATORIO DE HIDRAULICAS Y FLUIDOS		PRIMER NIVEL	1. Ambientes en general	1. Actualmente viene ejecutando un servicio (22/05)
		SEGUNDO NIVEL	1. Ambientes en general	1. Actualmente viene ejecutando un servicio (22/05)

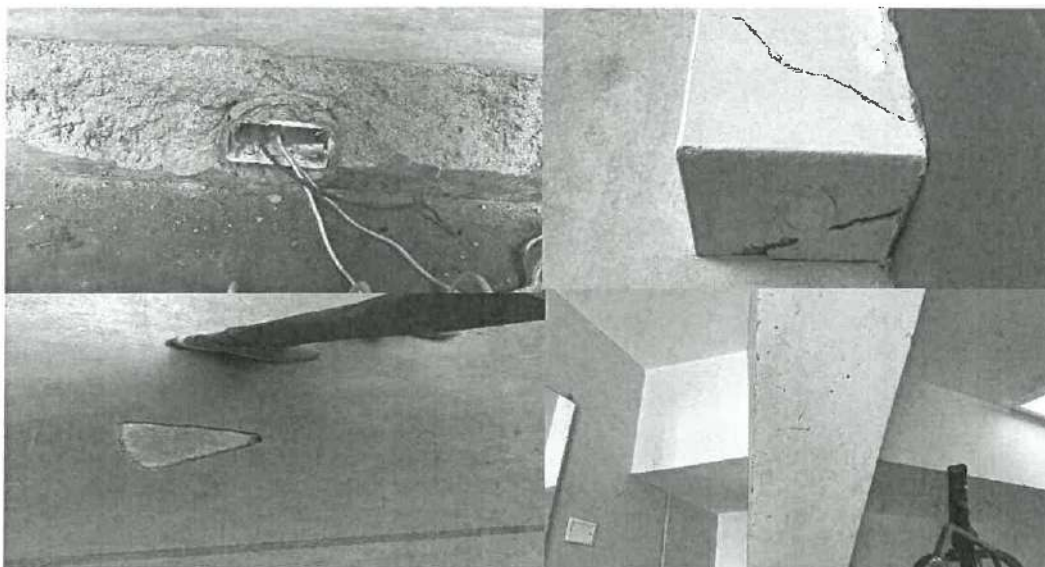
FACULTAD - LABORATORIO	MODULO	NIVEL	AMBIENTE	OBSERVACIONES
POLIDEPORTIVO		PRIMER NIVEL	1. SS.HH Caballeros	1. Presencia de fisuras en muros. 2. Despedimiento de mayólicas. 3. Deterioro de pintura en puertas. 4. Falla de llave de lavatorio.

2. SS.HH Damas	1. Presencia de manchas de cinta en espejos.
			3. Almacén 01	1. Se encuentra en buen estado.
			4. Almacén 02	1. Se encuentra en buen estado.

5. Sala de gimnasio 01	1. Presencia de manchas de cinta en espejos.
			6. Sala de gimnasio 02	1. Deterioro de pintura en muros. 2. Los espejos se encuentran rotos.

10. Cuarto de maquinas	1. Tapajuntas está presentando fallas, no se encuentra adosado en su totalidad al muro.
			11. Sala de gimnasio 04	1. Deterioro de pintura en muros.

12. Sala de gimnasio 05	1. Deterioro de pintura en muros. 2. Presencia de fisuras en muro.
			13. SS.HH Caballeros	1. Se encuentra en buen estado.
			14. SS.HH Damas	1. Se encuentra en buen estado.

15. Interior - cancha múltiple	1. Presencia de fallas en tarimas de concreto. 2. Deterioro de pintura en tarimas. 3. Verificación de cobertura debido que hay filtraciones de goteras. 4. Luminarias no funcionan en su totalidad. 5. Dicroicos reventados. 6. Presencia de área en mal estado de la cancha. 7. Protector metálico de cancha no cuenta con vidrio templado, considerar que no es adecuado.

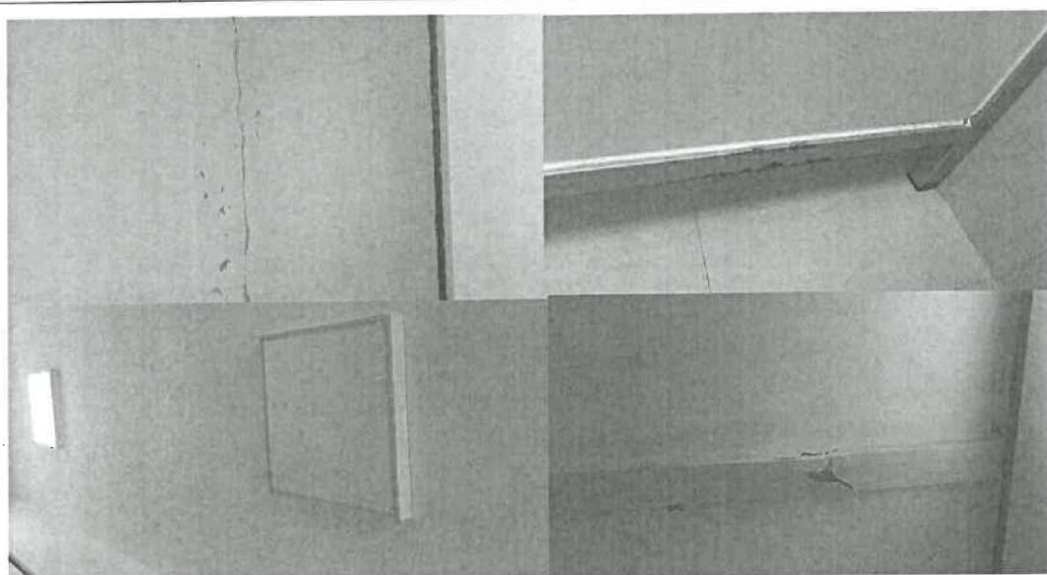
FACULTAD - LABORATORIO	MODULO	NIVEL	AMBIENTE	OBSERVACIONES
		TERCER NIVEL	1. Cafetín	1. Presencia de manchas en la pared
			2. Aula 3A	1. Presencia de manchas en la pared
			3. Almacén	1. Presencia de manchas en la pared
			4. Ambiente de proyección social	1. Presencia de manchas en la pared
			5. SS.HH Mujeres	1. En buen estado
			6. SS.HH varones	1. En buen estado
		CUARTO NIVEL	1. Aula 401	1. Presencia de manchas en la pared 2. Un tomacorriente está mal colocado
			2. Almacén	1. Presencia de manchas en la pared

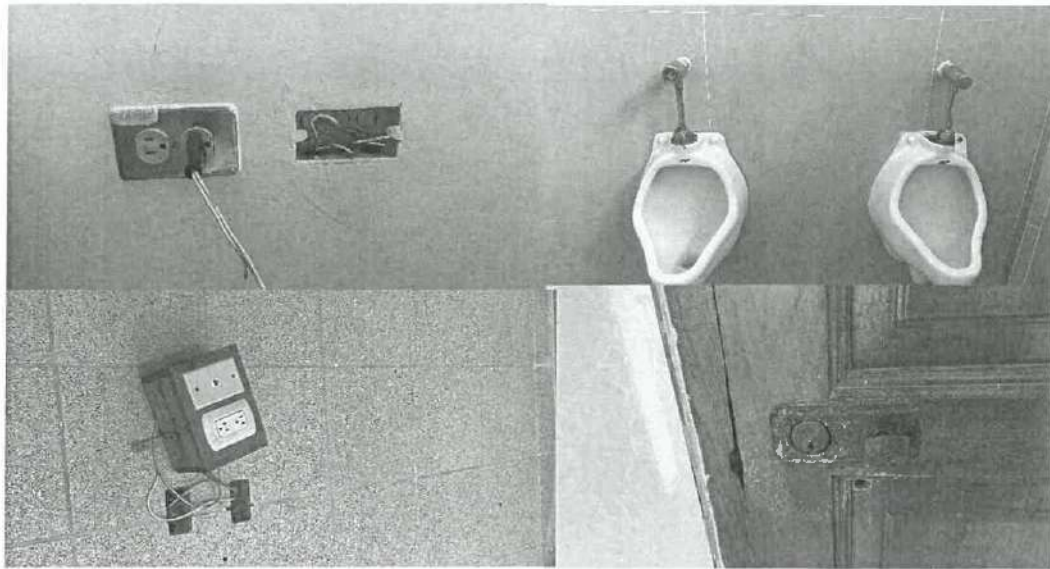
FACULTAD - LABORATORIO	MODULO	NIVEL	AMBIENTE	OBSERVACIONES
FACULTAD DE CIENCIAS ECONOMICAS Y ADMINISTRATIVAS	PABELLON DE AULAS	PRIMER NIVEL	1. Aulas	1. Fallas estructurales
		SEGUNDO NIVEL	2. Aulas	2. Fallas estructurales
		TERCER NIVEL	3. Aulas	3. Fallas estructurales
		CUARTO NIVEL	4. Aulas	4. Fallas estructurales
	ADMINISTRATIVA	PRIMER NIVEL	1. Contabilidad	1. No cuenta con tapa ciegas en puntos de tomacorrientes. 2. Deterioro de pintura en muros. 3. Estado de vidrios en ventanas en mal estado. 4. Cerradura oxidada. 5. Deterioro de cortinas. 6. Mantenimiento a marcos de ventanas.

FACULTAD - LABORATORIO	MODULO	NIVEL	AMBIENTE	OBSERVACIONES
			2. SS.HH Caballeros	1. Mantenimiento de bisagras de pintura. 2. Interruptor en mal estado. 3. Deterioro de pintura en puerta y muros. 4. Suministro de vidrio en ventana. 5. Suministro de accesorio de ducha.

4. Dirección de escuela	1. No cuenta con cortinas el ambiente. 2. Deterioro de pintura en muros. 3. No cuenta con tapa ciegas en puntos de tomacorrientes. 4. Verificación de energía eléctrica en tomacorrientes. 5. Cerradura oxidada.

FACULTAD - LABORATORIO	MODULO	NIVEL	AMBIENTE	OBSERVACIONES
			4. Cubículo de docentes Adm. Empresas	1. Levantamiento de cerámicas. 2. Deterioro de cortinas y riel por antigüedad. 3. Suministro de nuevos puntos de tomacorrientes. 4. Cerradura oxidada. 5. Presencia de perforaciones en muros.

11. SS.HH Caballeros	1. Deterioro de bisagras en puertas. 2. Presencia de perforaciones en muros. 3. Suministro de vidrio en ventana.
			12. SS.HH Damas	1. Deterioro de bisagras en puertas. 2. Presencia de perforaciones en muros. 3. Suministro de vidrio en ventana.
		TERCER NIVEL	1. Sala de computo	1. Deterioro de pintura en muros. 2. Desplazamiento de puntos de internet y tomacorrientes. 3. Suministro de 02 luminarias. 4. Tarrajeo en caja de pase. 5. Presencia de fisuras en muros. 6. Deterioro de pintura en puertas y ventanas altas.
		AREA COMUN	1. Pasadizo	1. Deterioro de pintura en muros. 2. Deterioro de canaletas eléctricas en muros.

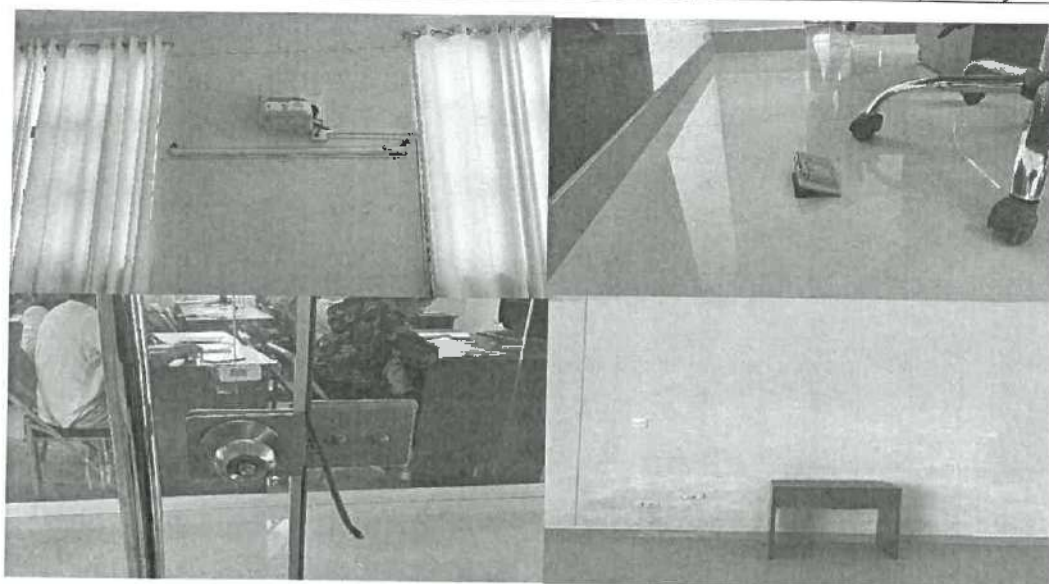
FACULTAD - LABORATORIO	MODULO	NIVEL	AMBIENTE	OBSERVACIONES
INSTITUTO DE INVESTIGACION DE ECONOMIA Y DESARROLLO - IDIED	PRIMER NIVEL	1. Almacén	1. Deterioro de pintura en muros	1. Deterioro de pintura en muros

2. Aula multiuso	1. Deterioro de pintura en muros. 2. Presencia de perforaciones en muros.	1. Deterioro de pintura en muros. 2. Presencia de perforaciones en muros.

3. Secretarías	1. Deterioro de pintura en muros	1. Deterioro de pintura en muros
		4. SS.HH Caballeros	1. Deterioro de pintura en muros. 2. Desplazamiento del inodoro.	1. Deterioro de pintura en muros. 2. Desplazamiento del inodoro.

6. Sala de reuniones	1. Deterioro de pintura en muros. 2. No enciende 01 luminaria. 3. Requiere mantenimiento la mampara. 4. Presencia de fisuras. 5. Deterioro de canaletas eléctricas.	1. Deterioro de pintura en muros. 2. No enciende 01 luminaria. 3. Requiere mantenimiento la mampara. 4. Presencia de fisuras. 5. Deterioro de canaletas eléctricas.

FACULTAD - LABORATORIO	MODULO	NIVEL	AMBIENTE	OBSERVACIONES
			6. Programa de investigación desarrollo sostenible.	1. Deterioro de pintura en muros. 2. Requiere mantenimiento en mampara.
			7. Unidad de investigación de estudios económicos y estadísticos.	1. El estado de la pintura en muros se encuentra regular. 2. Presencia de fisura por tarrajeo.

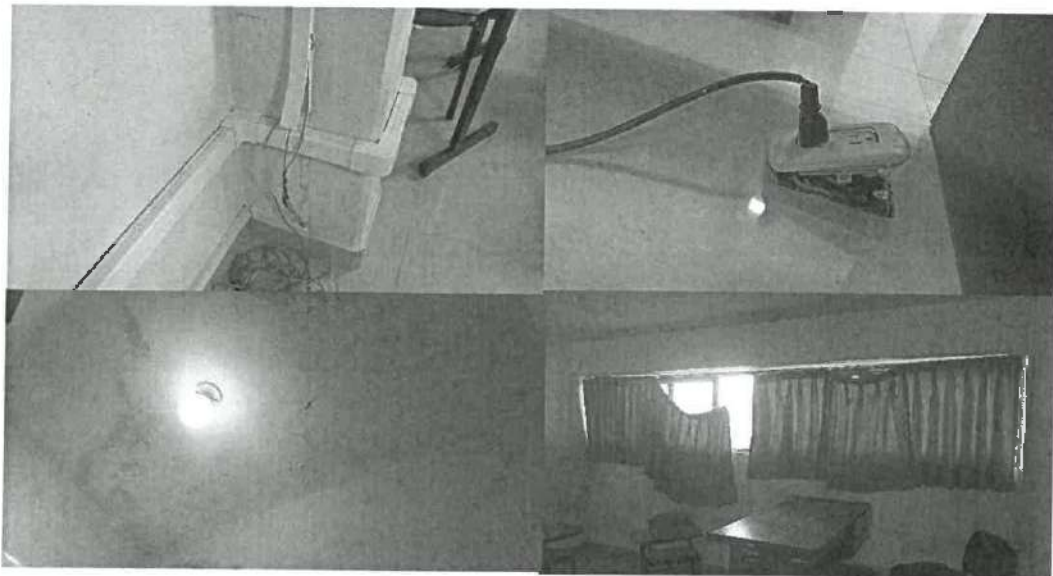
FACULTAD - LABORATORIO	MODULO	NIVEL	AMBIENTE	OBSERVACIONES
			3. Sala de sustentación	1. Está en buen estado
			4. Sala de tutoría	1. Está en buen estado
			5. Aula 301	1. Cuatro paneles led no funciona
		CUARTO NIVEL	1. SS.HH mujeres	1. Esta en buen estado
			2. SS.HH varones	1. Esta en buen estado
			3. Auditorio	1. Esta en buen estado

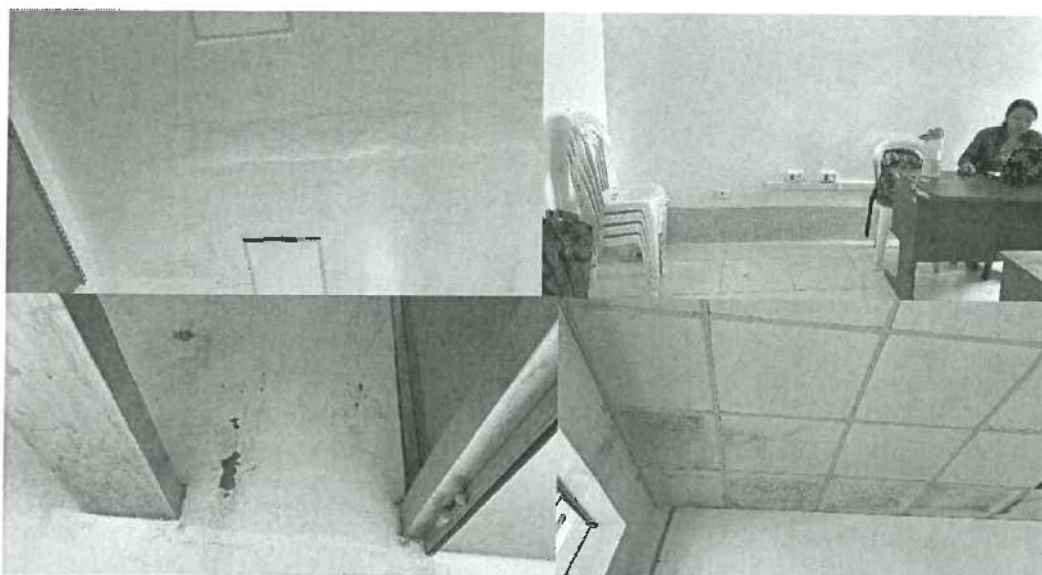
FACULTAD - LABORATORIO	MODULO	NIVEL	AMBIENTE	OBSERVACIONES
MODULO DE PLANTA PILOTO FACULTAD DE INGENIERIA AGROINDUSTRIAL		PRIMER NIVEL	1. Sala de procesos	1. Se encuentra en buen estado.
			2. Área de lavado	1. Se encuentra en buen estado.
			3. Área de oreado	1. Piso deteriorado, el cual se visualiza manchas amarillentas.
			4. Área de enfriamiento	1. Piso deteriorado, el cual se visualiza manchas amarillentas.
			5. Área de envasado	1. Se encuentra en buen estado.
			6. Línea de frutas y hortalizas.	1. Se encuentra en buen estado.
			7. Procesos	1. Piso deteriorado, el cual se visualiza manchas amarillentas. 2. Presencia de humedad (moho), en falso cielorraso.
			8. Área de empacado	1. Se encuentra en buen estado.

FACULTAD - LABORATORIO	MODULO	NIVEL	AMBIENTE	OBSERVACIONES
			9. Área de almacén del producto terminado	1. Se encuentra en buen estado.
			10. Área de materia prima	1. Presencia de humedad (moho), en falso cielorraso.

11. Área de procesamiento	1. Presencia de humedad (moho), en falso cielorraso.
			12. Área de embazado	1. Presencia de humedad (moho), en falso cielorraso.
			14 Área de producto terminado	1. Se encuentra en buen estado.

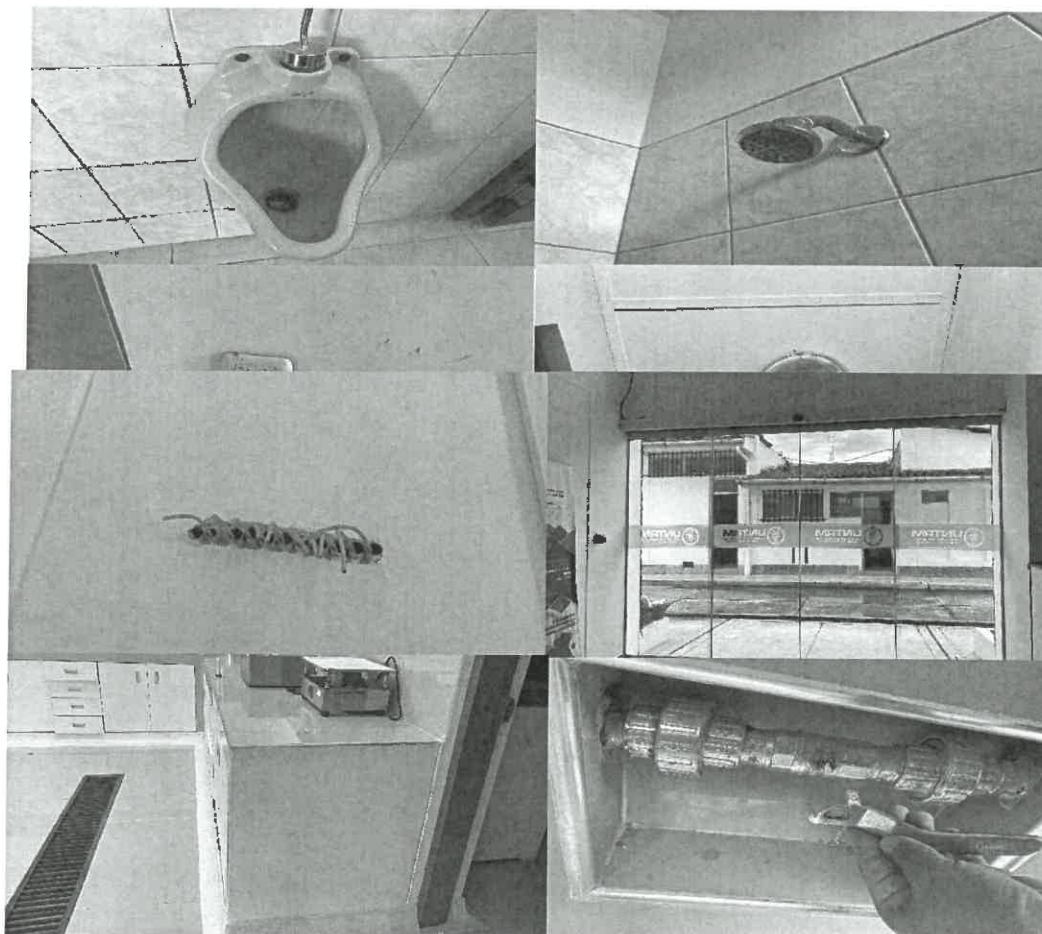
FACULTAD - LABORATORIO	MODULO	NIVEL	AMBIENTE	OBSERVACIONES
ESTACION EXPERIMENTAL AGUA DULCE		PRIMER NIVEL	1. Ambientes en general	1. Deterioro de pintura en muros. 2. Luces de emergencia no se encuentra en funcionamiento. 3. Fluxómetros y duchas oxidadas. 4. Cerraduras oxidadas.
ESTACION EXPERIMENTAL HUAMBO		PRIMER NIVEL	1. Ambientes en general	1. Deterioro de pintura en muros. 2. Luces de emergencia no se encuentra en funcionamiento. 3. Fluxómetros y duchas oxidadas. 4. Vidrio de ventanas rotos. 5. Cerraduras oxidadas.

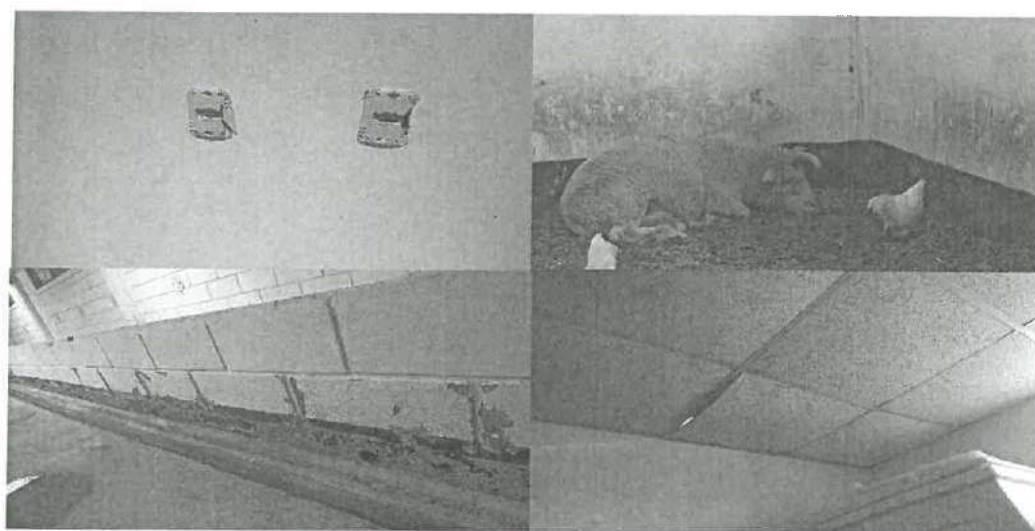
FACULTAD - LABORATORIO	MODULO	NIVEL	AMBIENTE	OBSERVACIONES
			3. Área de ventas	1. Interruptor en mal estado 2. Luminarias en mal estado 3. Manchas en la pintura de la pared
			4. Oficina	1. Interruptor en mal estado 2. Luminarias en mal estado 3. Manchas en la pintura de la pared
			5. Almacén	1. Interruptor en mal estado 2. Luminarias en mal estado 3. Manchas en la pintura de la pared
